## RELATÓRIO DE FOTOGRÁFICO

| Etapa: | | GALERIAS DE ÁGUAS PLUVIAIS - RUA 16 ESQUINA<br>COM A VENIDA "A" | | Folha: | 01 de 03 |
| Município: | Orlândia/SP | | | Data: | nov/21 |

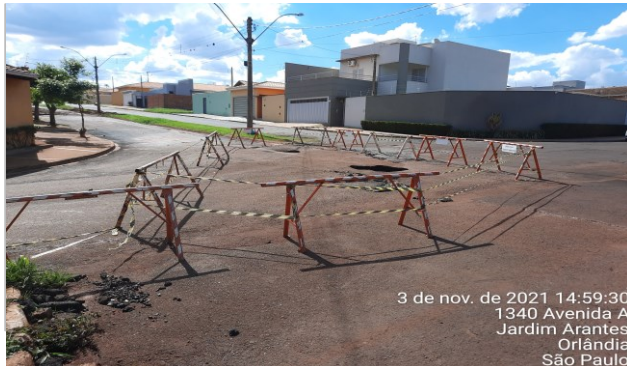
FOTO 1 - **OBRA 1.** Ruptura da Galeria de 600 mm e erosão causada pela enxurrada - Rua 16 Esquina com avenida "A".

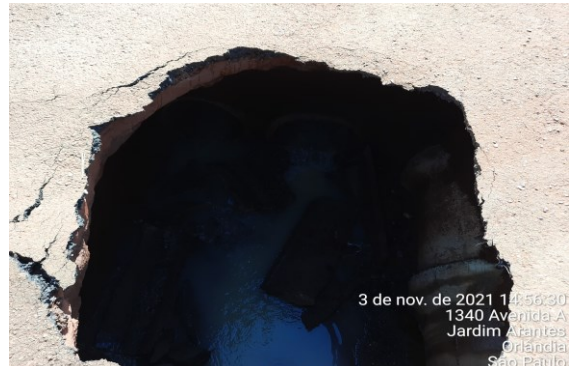
FOTO2 - **OBRA 1.** Ruptura da Galeria de 600 mm e erosão causada pela enxurrada - Rua 16 Esquina

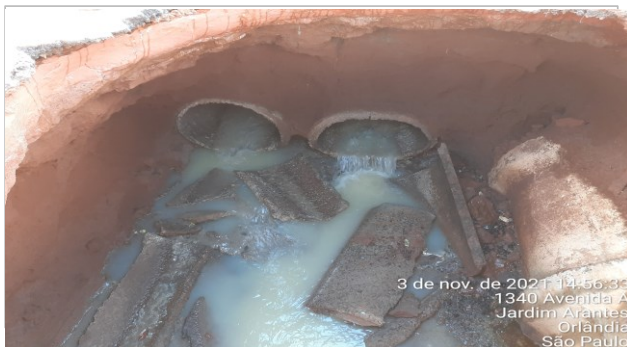
FOTO 3 - **OBRA 1.** Ruptura da Galeria de 600 mm .  
Tubulação corroída por baixo, ruptura superior pela  
diminuição da resistência. Lina de drenagem de tubulação

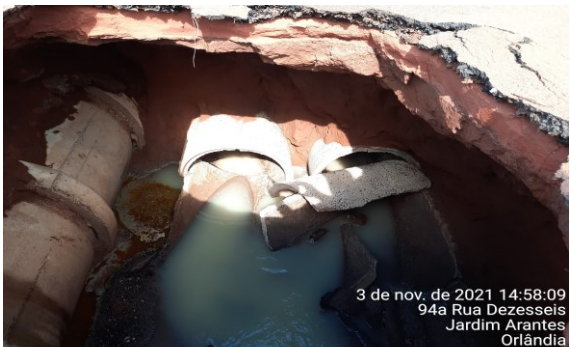
FOTO 4 - **OBRA 1.** Ruptura da Galeria de 600 mm.  
Tubulação corroída por baixo, ruptura superior pela  
diminuição da resistência. Lina de drenagem de

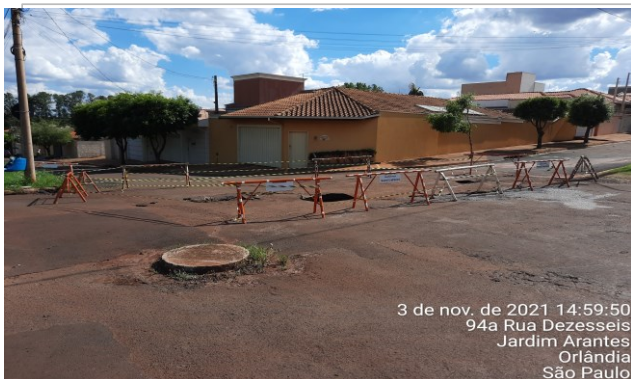
FOTO 5 - **OBRA 1** - Ruptura da Galeria de 600 mm e  
erosão causada pela enxurrada - Rua 16 Esquina com

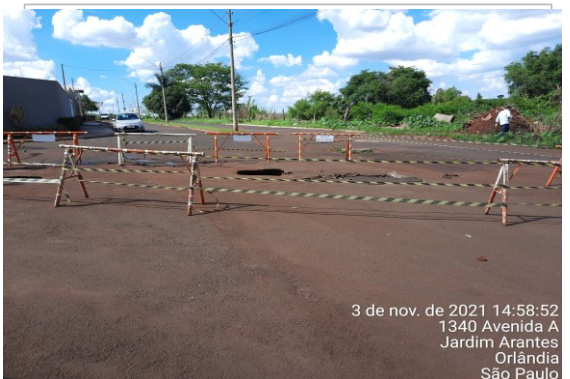
FOTO 6 - **OBRA 01** - Ruptura da Galeria de 600 mm e  
erosão causada pela enxurrada - Rua 16 Esquina com

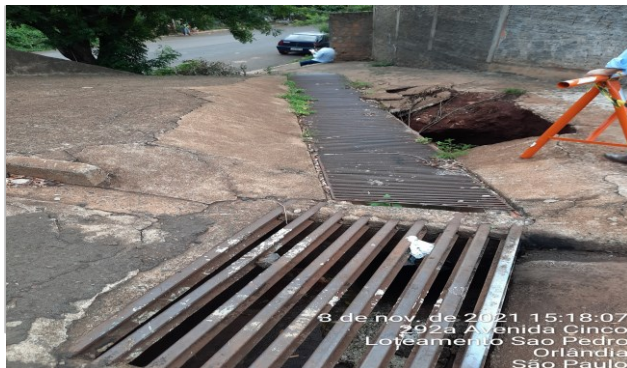
FOTO 7 - **OBRA 2.** Ruptura da Caixa de ligação do Ramal com o Extravasor - Rua 13 Esquina com avenida "5".

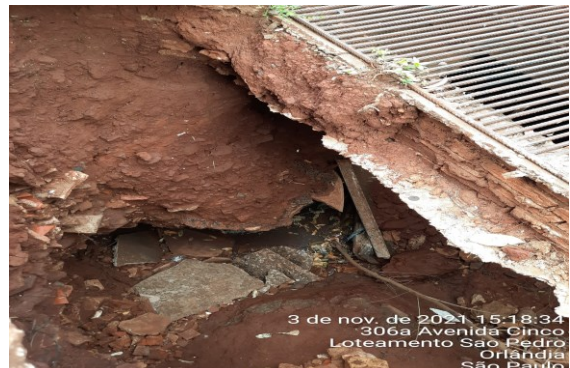
FOTO 8 - **OBRA 2.** Ruptura da Caixa de ligação do Ramal com o Extravasor - Rua 13 Esquina com avenida "5".

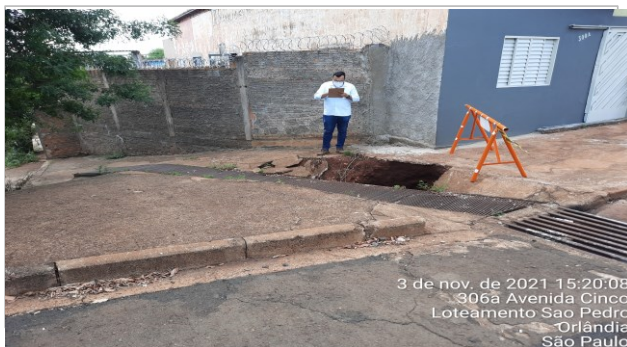
FOTO 9 - **OBRA 2.** Ruptura da Caixa de ligação do Ramal com o Extravasor - Rua 13 Esquina com avenida "5". Orlândia/SP.

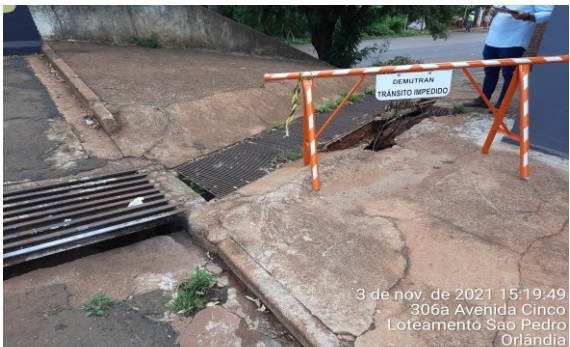
FOTO 10 - **OBRA 2.** Ruptura da Caixa de ligação do Ramal com o Extravasor - Rua 13 Esquina com avenida "5". Orlândia/SP.

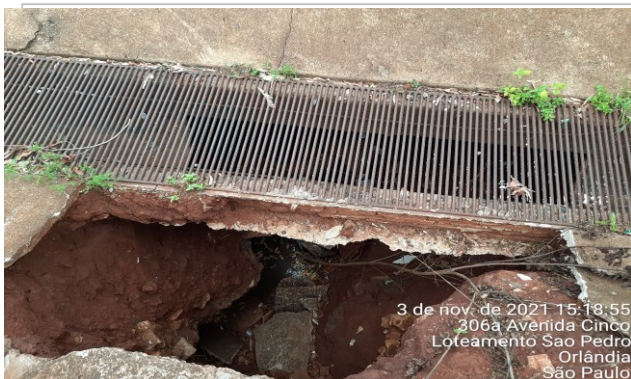
FOTO 11 - **OBRA 2.** Ruptura da Caixa de ligação do Ramal com o Extravasor - Rua 13 Esquina com avenida "5".

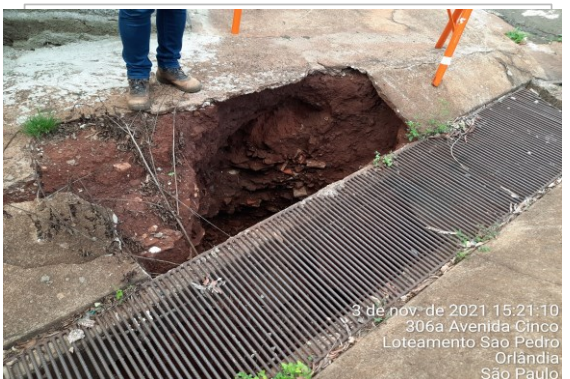
FOTO 12 - **OBRA 2.** Ruptura da Caixa de ligação do Ramal com o Extravasor - Rua 13 Esquina com avenida "5".

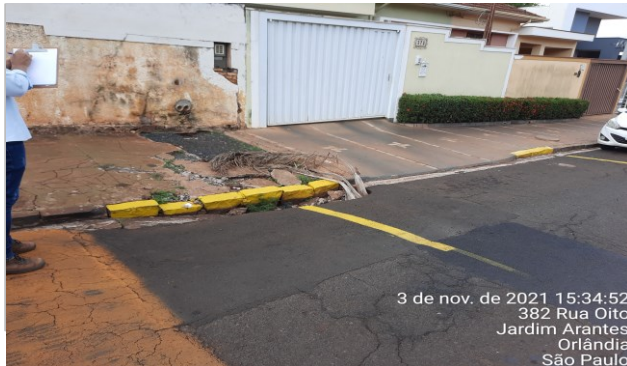
FOTO 13 - **OBRA 3.** Ruptura da Galeria de 600 mm e erosão causada pela enxurrada - Rua 08 Esquina com

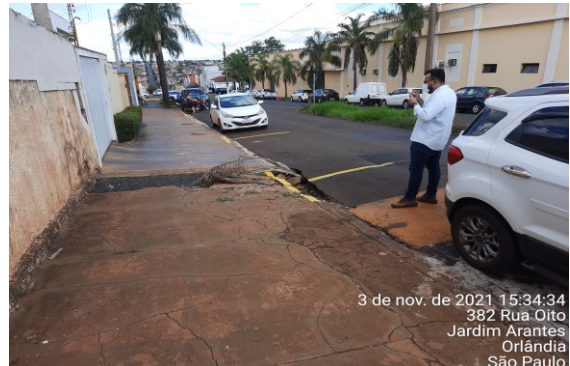
FOTO 14 - **OBRA 3.** Ruptura da Galeria de 600 mm e erosão causada pela enxurrada - Rua 08 Esquina

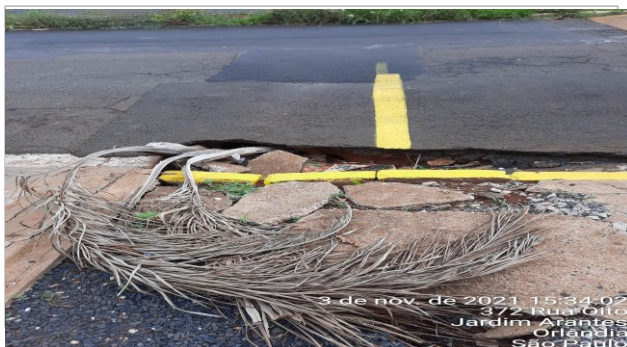
FOTO 15 - **OBRA 3.** Ruptura da Galeria de 600 mm e erosão causada pela enxurrada - Rua 08 Esquina com avenida "5". Orlândia/SP.

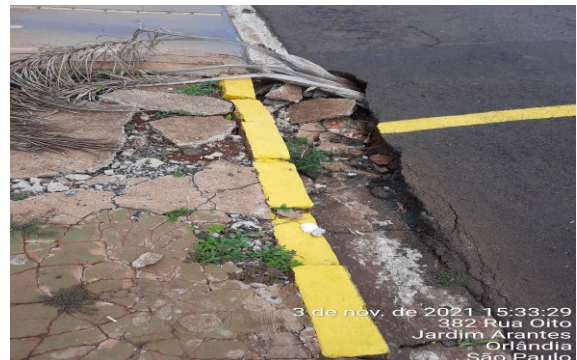
FOTO 16 - **OBRA 3.** Ruptura da Galeria de 600 mm e erosão causada pela enxurrada - Rua 08 Esquina com avenida "5". Orlândia/SP.

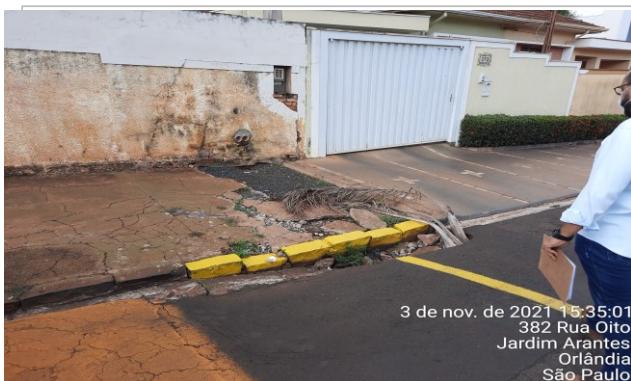
FOTO 17 - **OBRA 3.** Ruptura da Galeria de 600 mm e erosão causada pela enxurrada - Rua 08 Esquina com

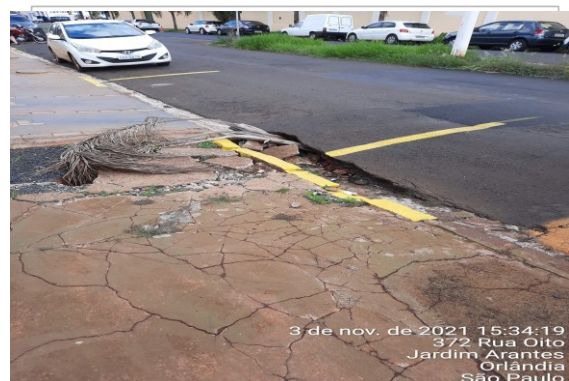
FOTO 18 - **OBRA 3.** Ruptura da Galeria de 600 mm e erosão causada pela enxurrada - Rua 08 Esquina com
