PREFEITURA MUNICIPAL DE ORLÂNDIA

SECRETARIA DE INFRAESTRUTURA URBANA

RELATÓRIO FOTOGRÁFICO

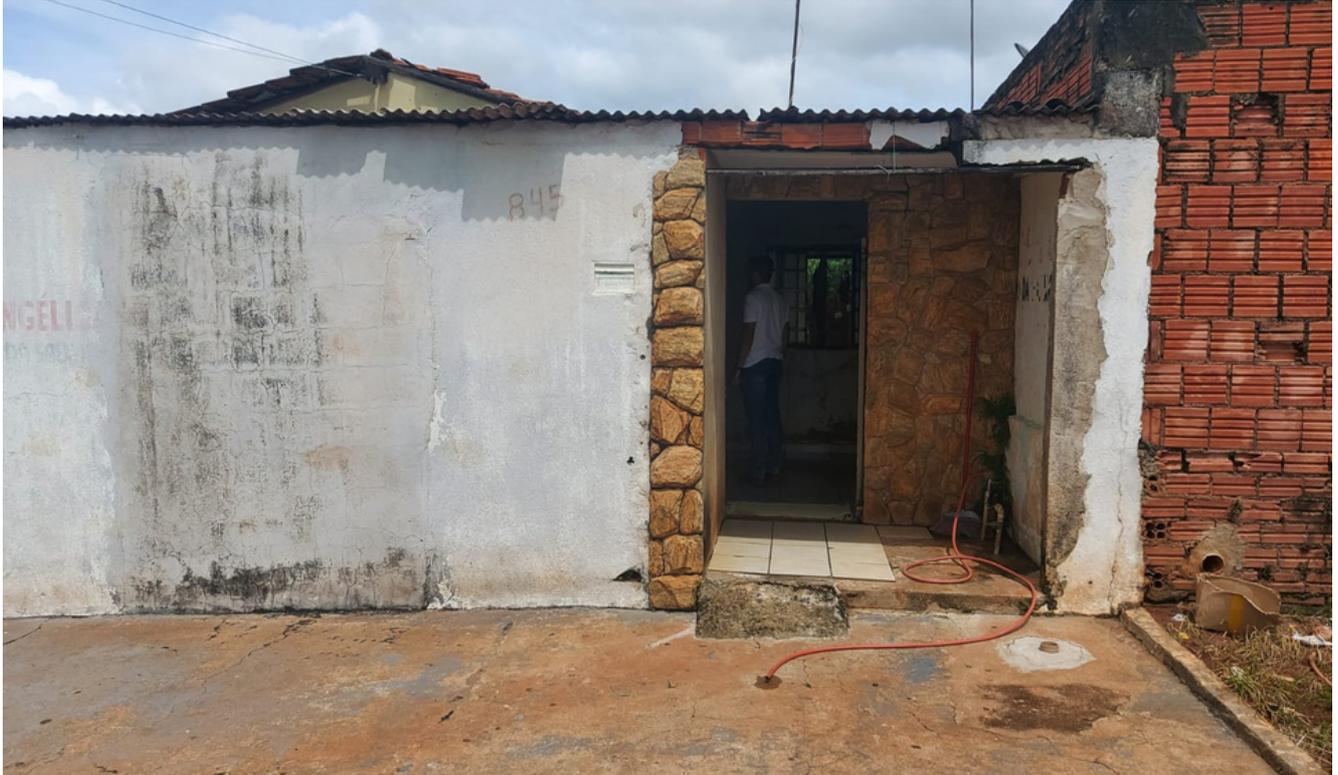
IMG01 - Fachada da residência, localizada na Avenida Z, nº 845. Na foto, destaca-se que a pintura do número de identificação da residência está destacada, e que há uma rampa improvisada para acesso ao hall de entrada.

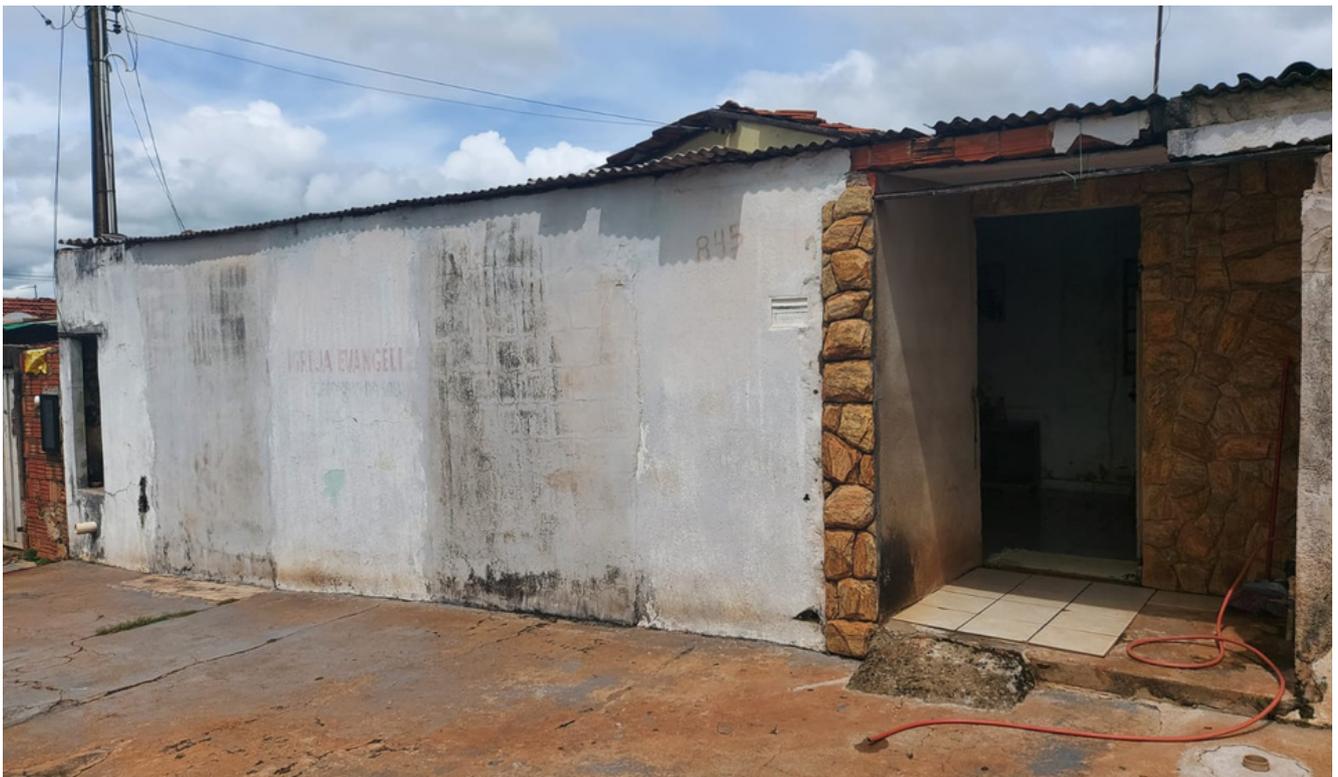
IMG01 - Fachada da residência. Na foto, destaca-se que as telhas de cobertura dos ambientes internos estão apoiadas diretamente na alvenaria da fachada, sem viga de apoio, calha e beiral, possibilitando a entrada de água nos cômodos internos. A ausência de beiral também acarreta na infiltração de água das chuvas na alvenaria, como é possível notar na imagem.

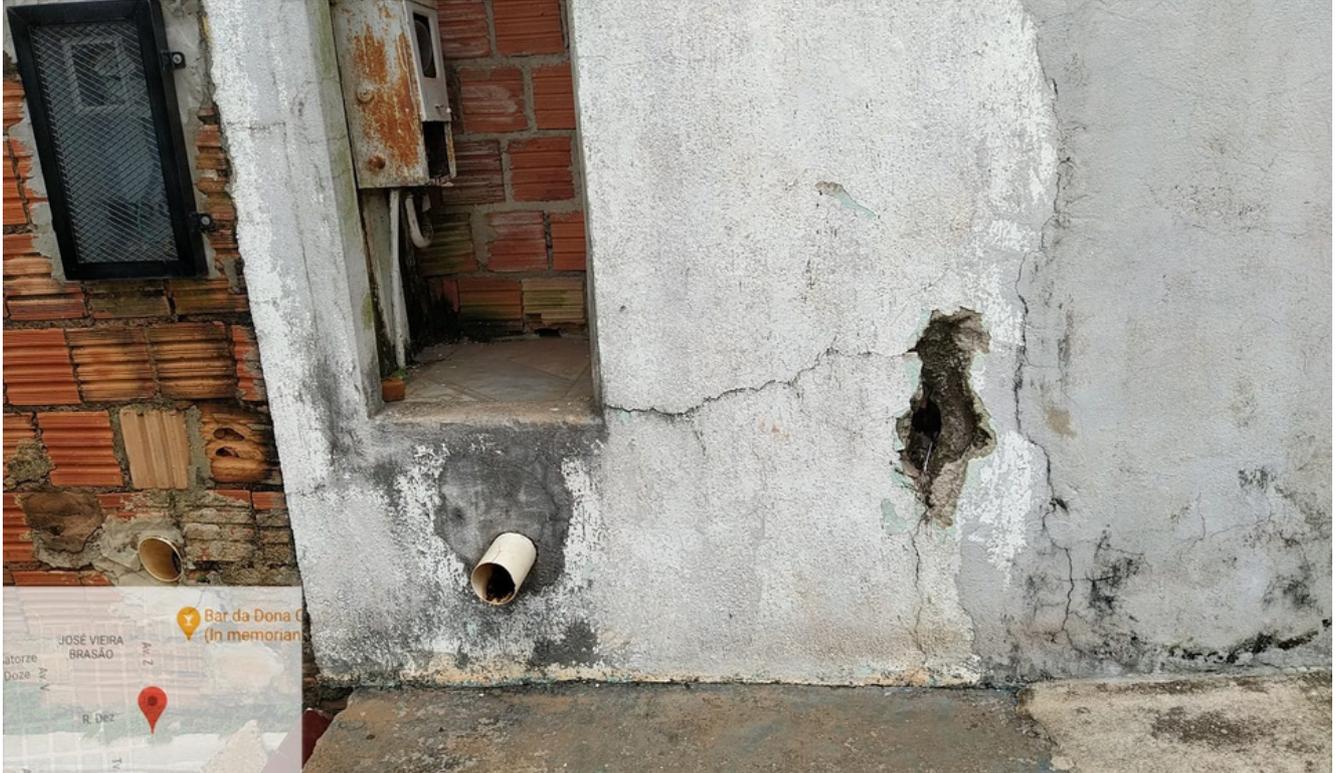
IMG03 - Fachada da residência, localizada na Avenida Z, nº 845. Na foto, destaca-se o buraco que atravessa a alvenaria, e a o nicho onde está localizado o quadro de distribuição e o padrão de entrada da residência, sem proteção.

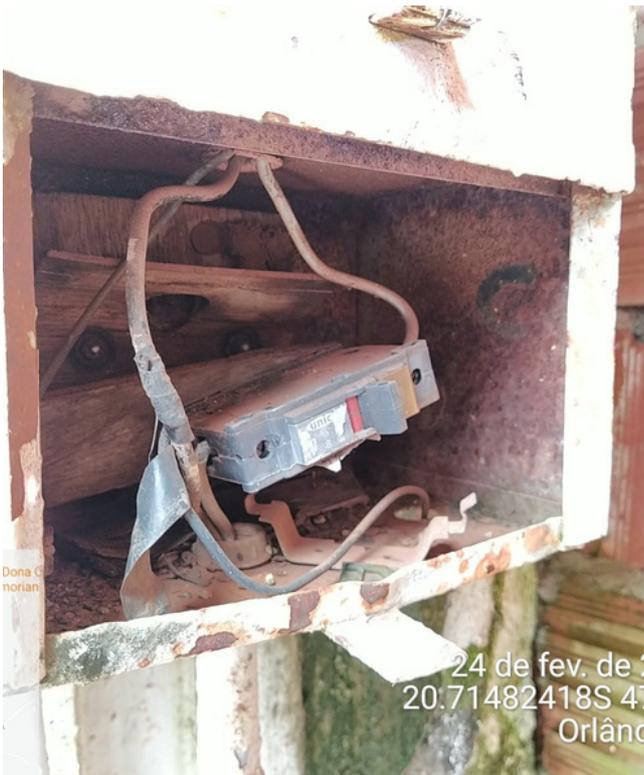
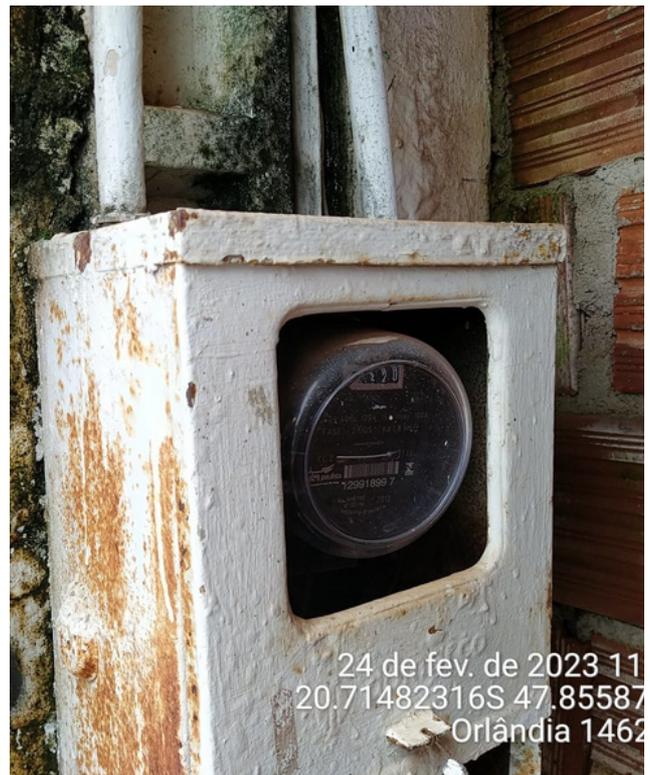
IMG04-5 - Fachada da residência, localizada na Avenida Z, nº 845. Nas fotos, o padrão de entrada da residência e o quadro de distribuição, ambos sem proteção.

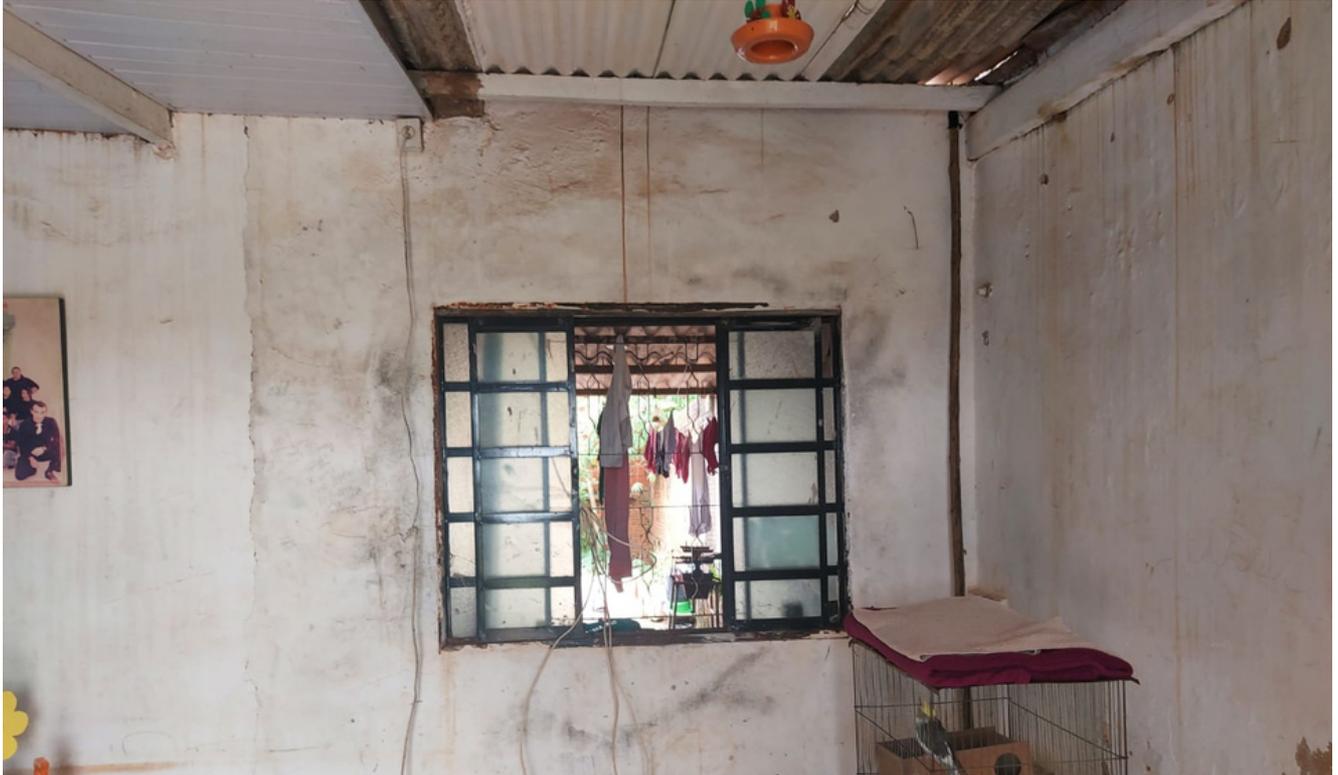
IMG06 - Sala de estar. Na foto, destaca-se a descontinuidade do forro em pvc em parte da cobertura, além da fiação exposta e da presença de infiltração e mofo na alvenaria. O forro também não possui acabamento, o que possibilita que a água das chuvas escorra pelas paredes, uma vez que também é possível notar que a cobertura de telhas encontra-se em más condições.

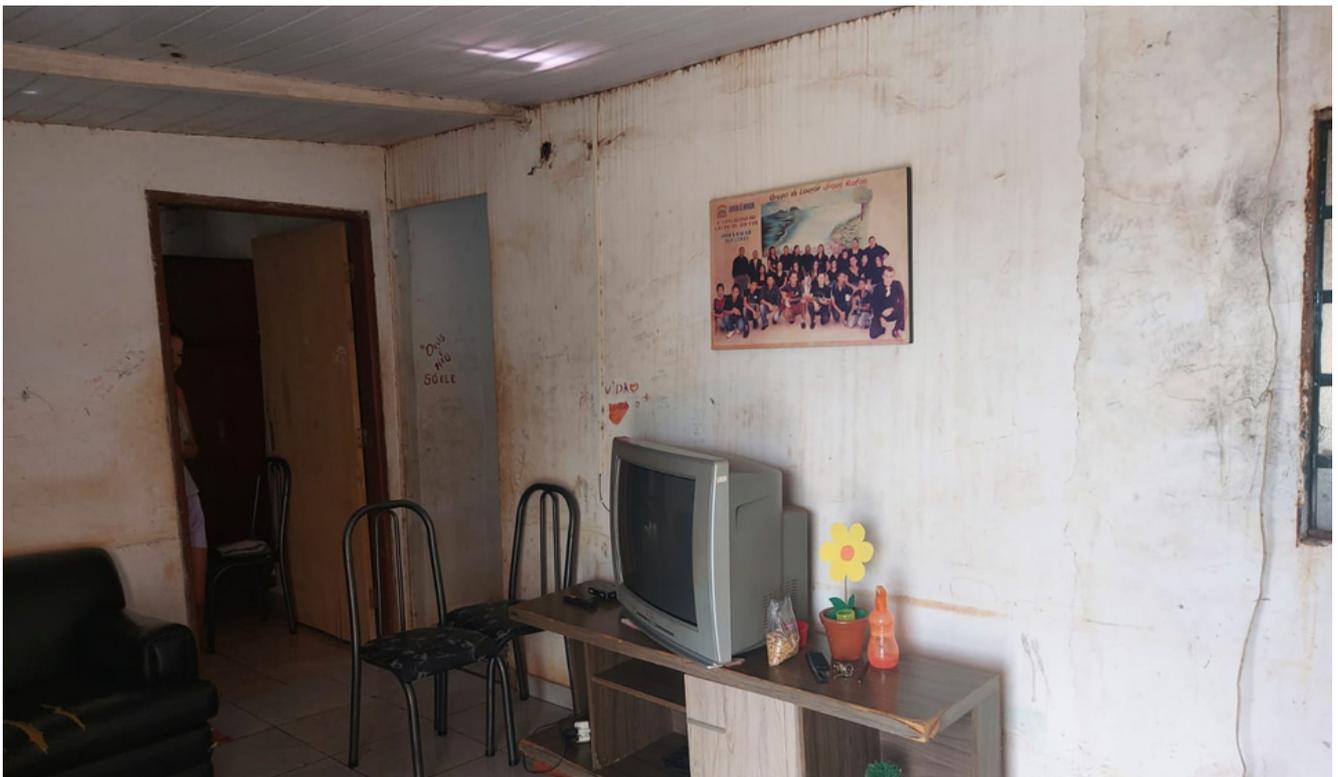
IMG07 - Sala de estar. Na foto, destaca-se a presença de infiltração e mofo na alvenaria, e a ausência de acabamento no forro de pvc.

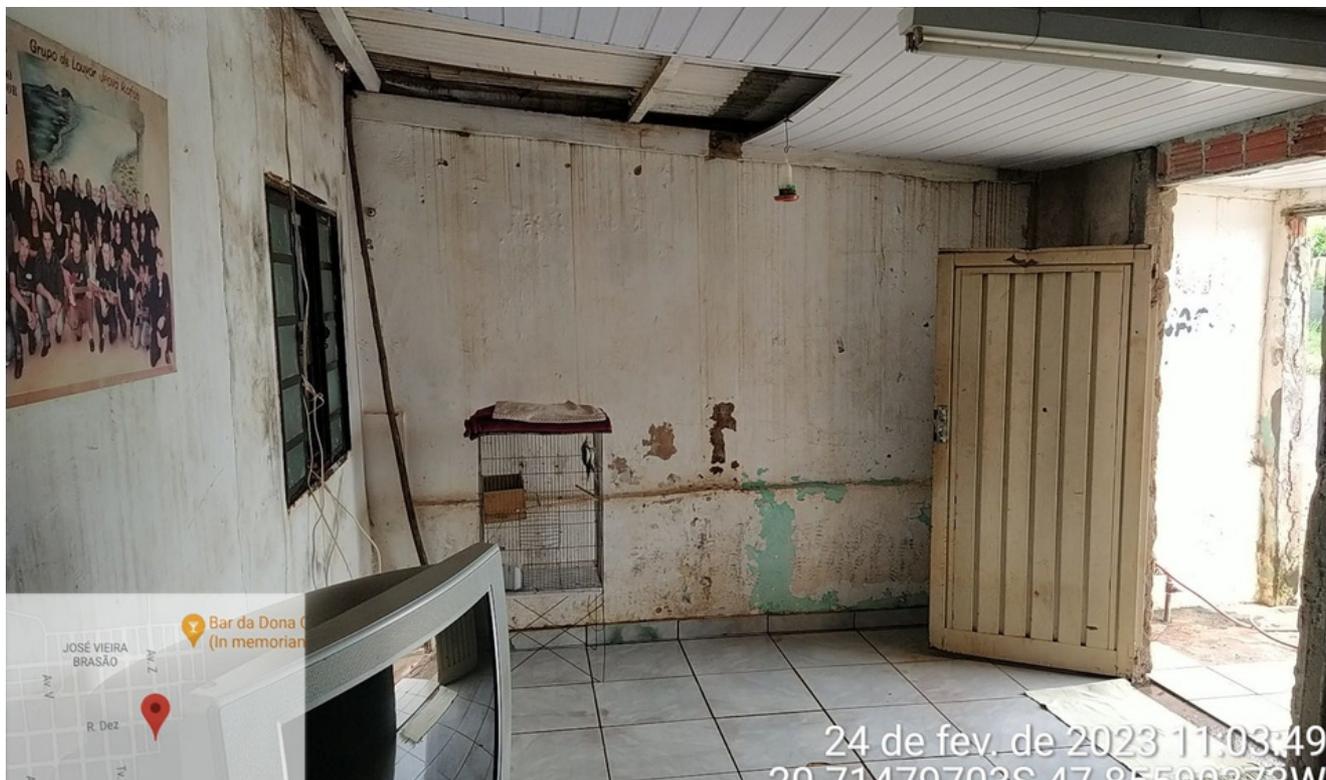
IMG08 - Sala de estar. Na foto, destaca-se a descontinuidade do forro em pvc em parte da cobertura, a ausência do acabamento no forro, além da fiação exposta e da presença de infiltração e mofo na alvenaria. Pela imagem, é possível notar também que a porta de ferro que dá acesso a residência possui o comprimento menor do que a abertura, deixando um vão livre sem fechamento ou proteção.

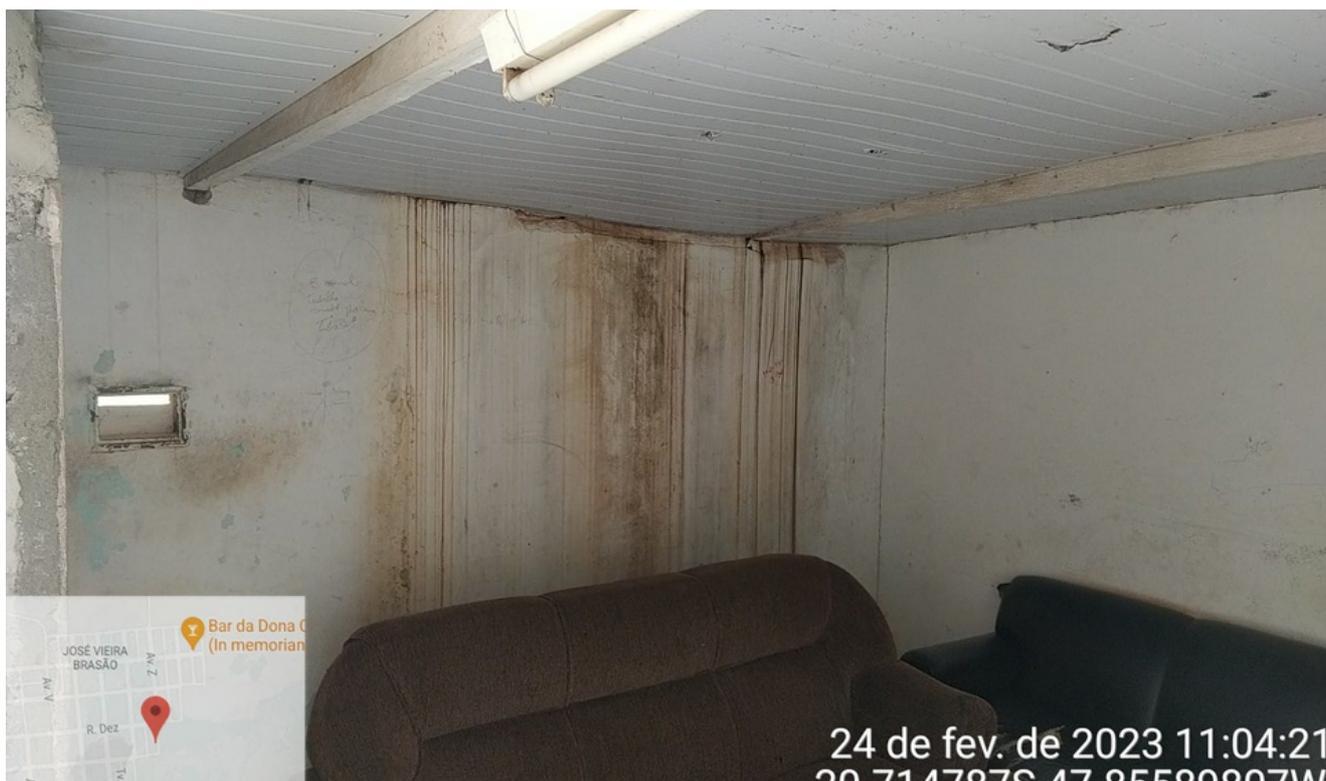
IMG09 - Sala de estar. Na foto, destaca-se a presença de infiltração e mofo na alvenaria, além da má condição em que se encontra o forro de pvc.

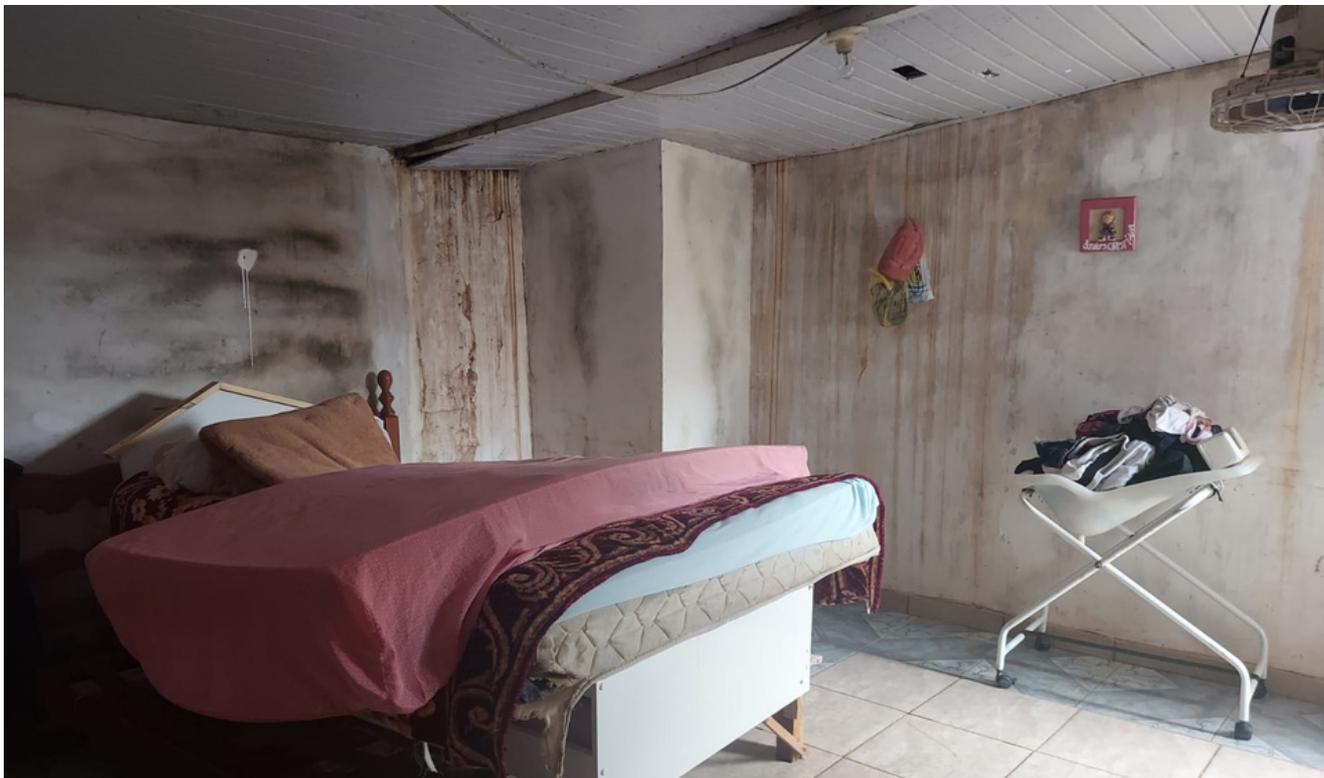
IMG10 - Dormitório da infante e de sua mãe. Na foto, destaca-se a presença de infiltração e mofo TODAS as paredes. É possível notar também os danos no forro, além do envergamento das ripas de pvc. O revestimento do piso é irregular, com placas assentadas em desnível.

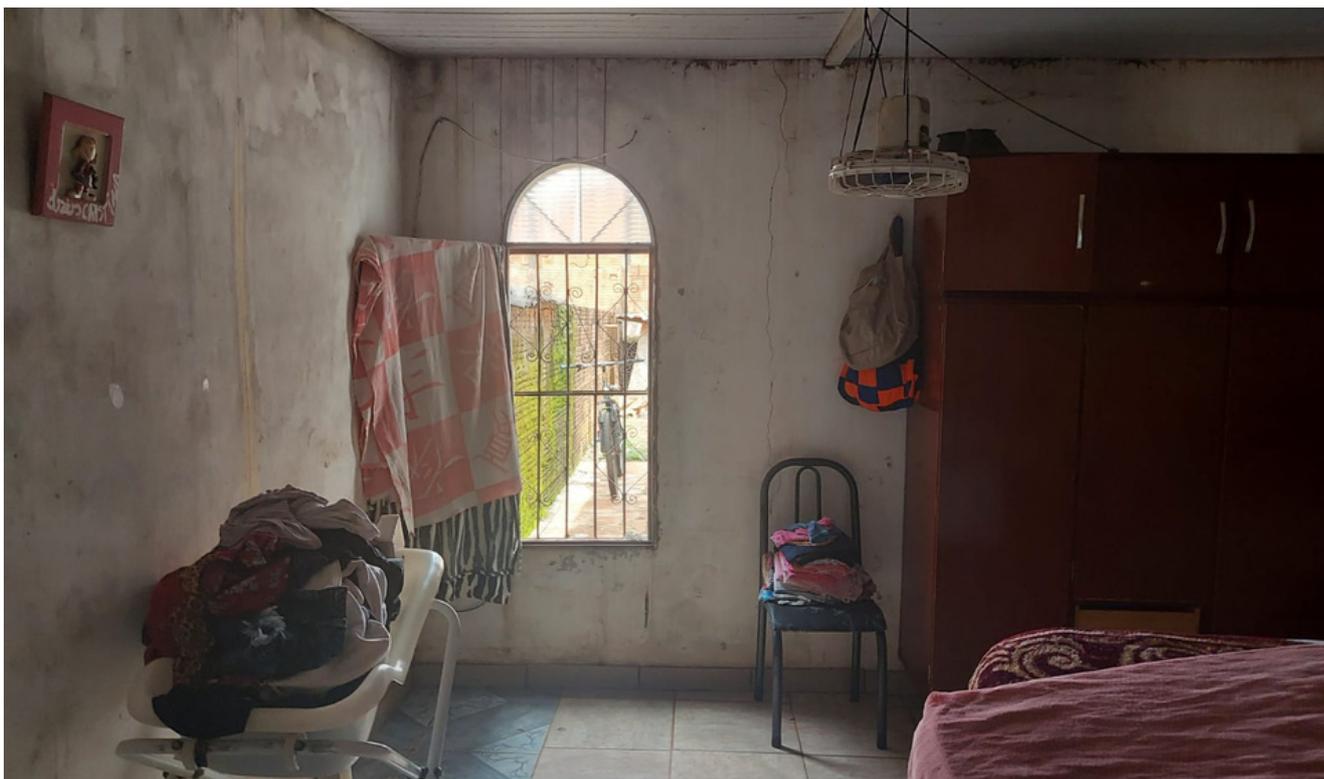
IMG11 - Dormitório da infante e de sua mãe. Na foto, destaca-se a presença de infiltração e mofo TODAS as paredes e a fiação elétrica exposta. No canto superior da imagem, vemos um ventilador de teto improvisado, utilizando-se um ventilador de mesa pendurado ao teto por fios.

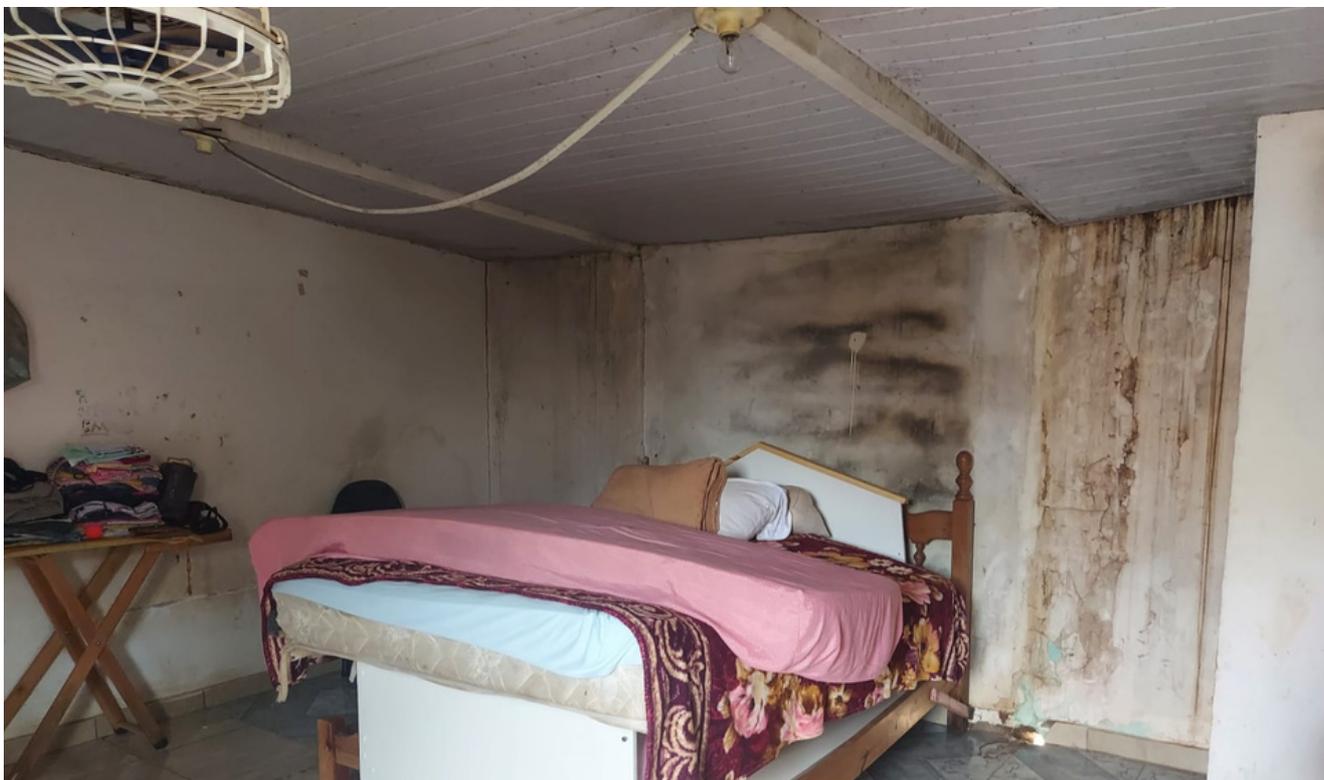
IMG12 - Dormitório da infante e de sua mãe. Na foto, destaca-se a presença de infiltração e mofo TODAS as paredes. Na região superior da imagem, vemos também a fiação elétrica expostas, e as lâmpadas sem proteção. No canto inferior direito, vemos um furo que atravessa a parede. Tal furo foi executado pelos moradores da residência, como forma de ajudar o escoamento da água que se infiltra no cômodo durante os dias de chuvas.

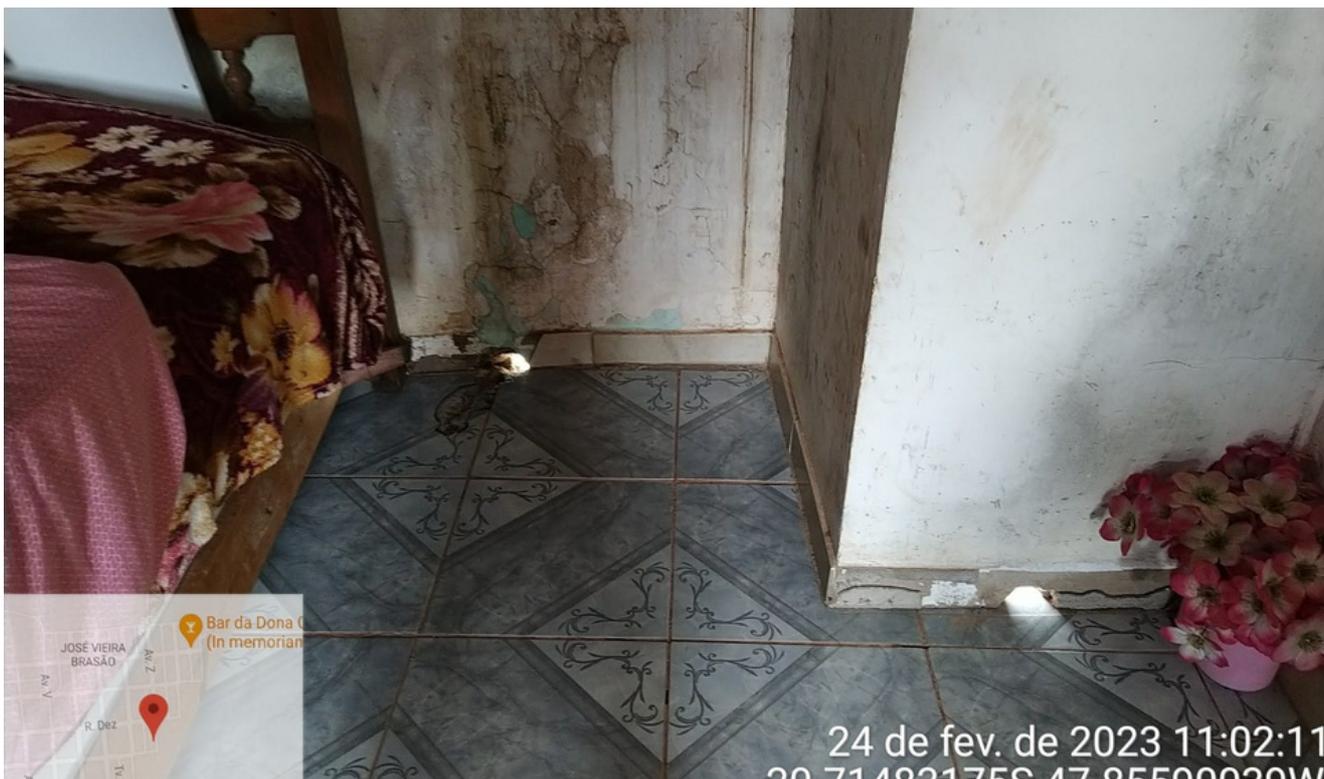
IMG13 - Dormitório da infante e de sua mãe. Na foto, podemos ver com mais nitidez os furos executados pelos moradores para escoamento da água pluvial, além da grave infiltração nas paredes.

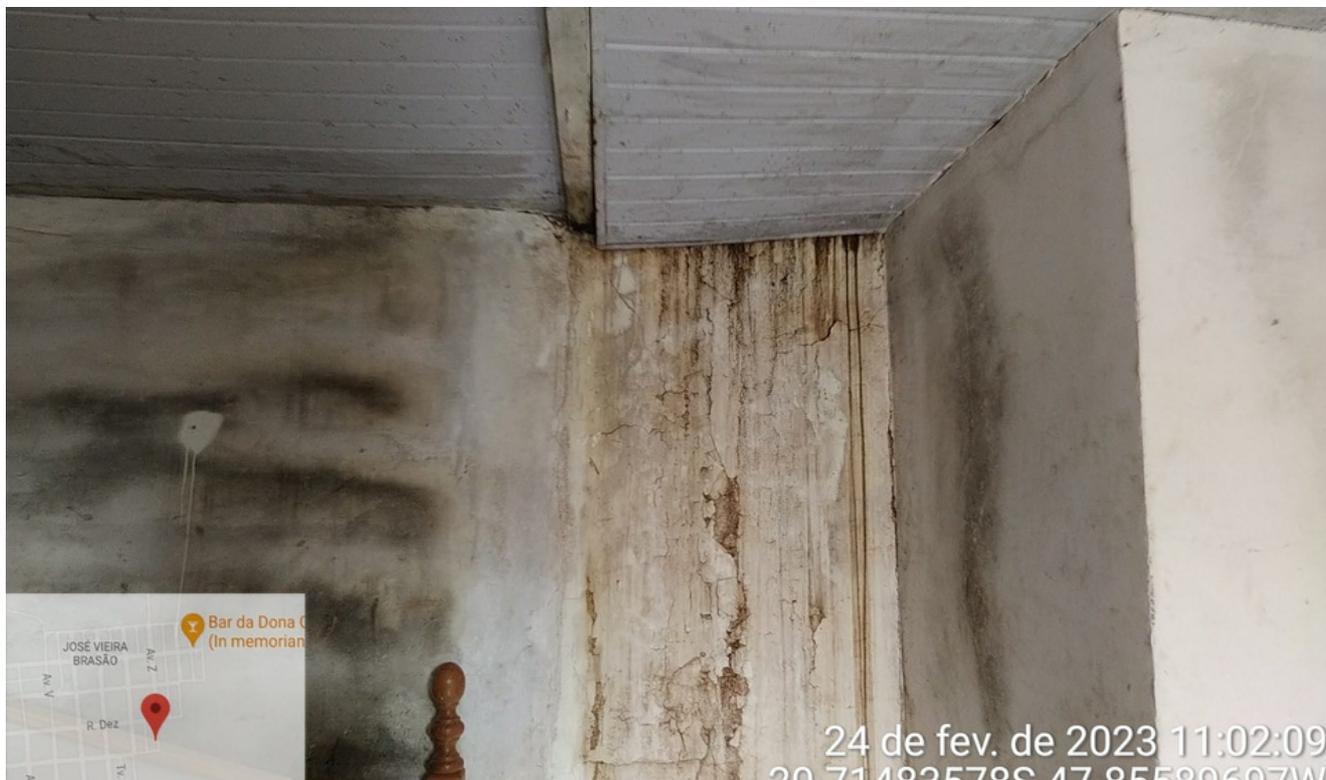
IMG14 - Dormitório da infante e de sua mãe. Na foto, podemos ver com mais nitidez a grave infiltração, além do destacamento da forro, que permite a entrada de água no quarto.

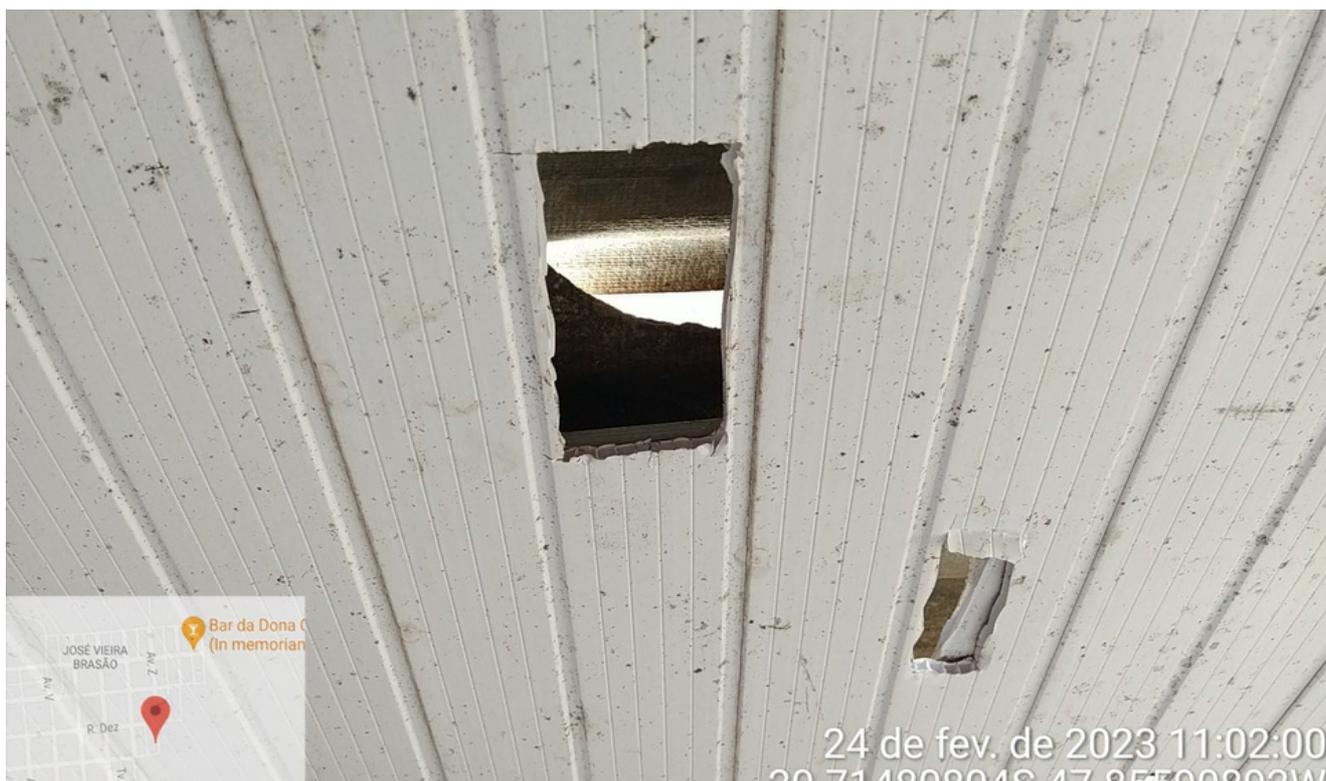
IMG15 - Dormitório da infante e de sua mãe. Na foto, podemos ver o estado de deterioração do forro e os danos existentes na cobertura de telhas, além da presença de mofo nas placas de pvc.

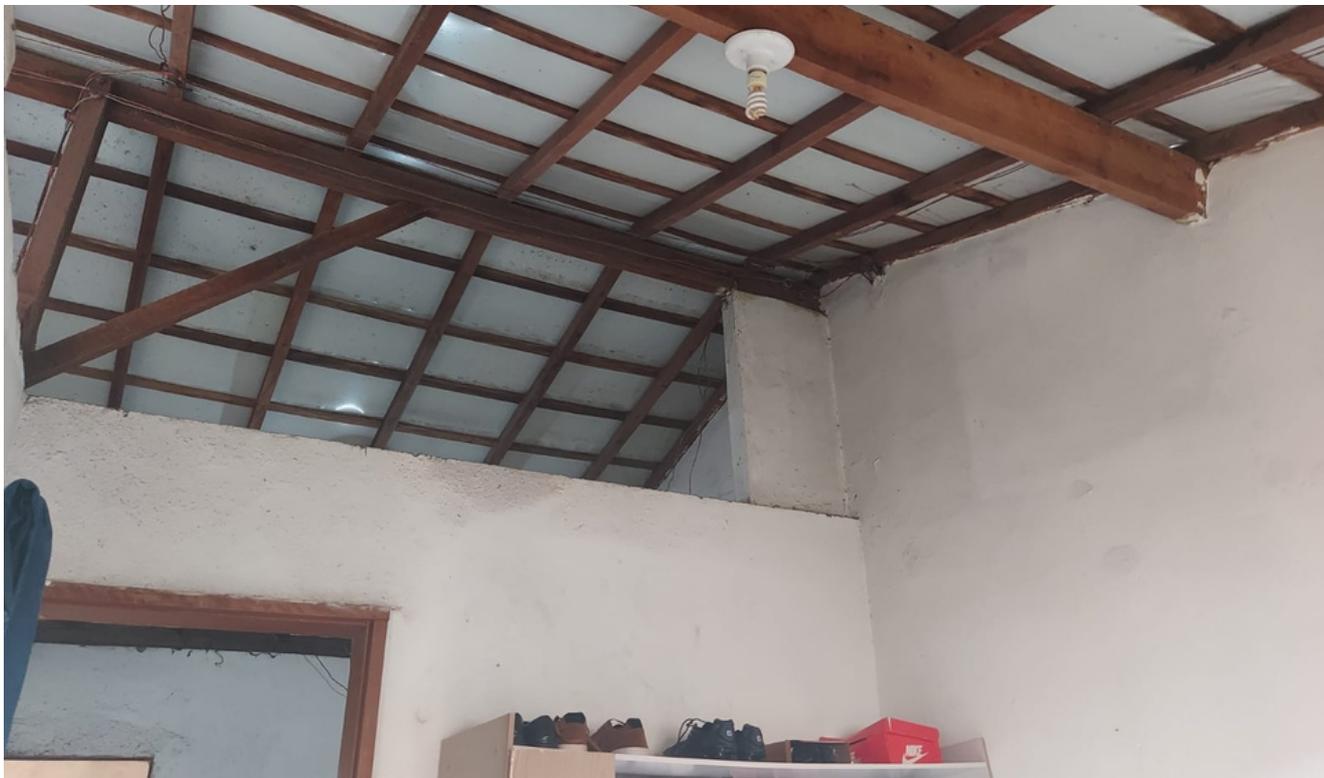
IMG16 - Dormitório da infante e de sua mãe. Na foto, destaca-se o grande vão vazado entre os ambientes, e a fiação elétrica exposta.

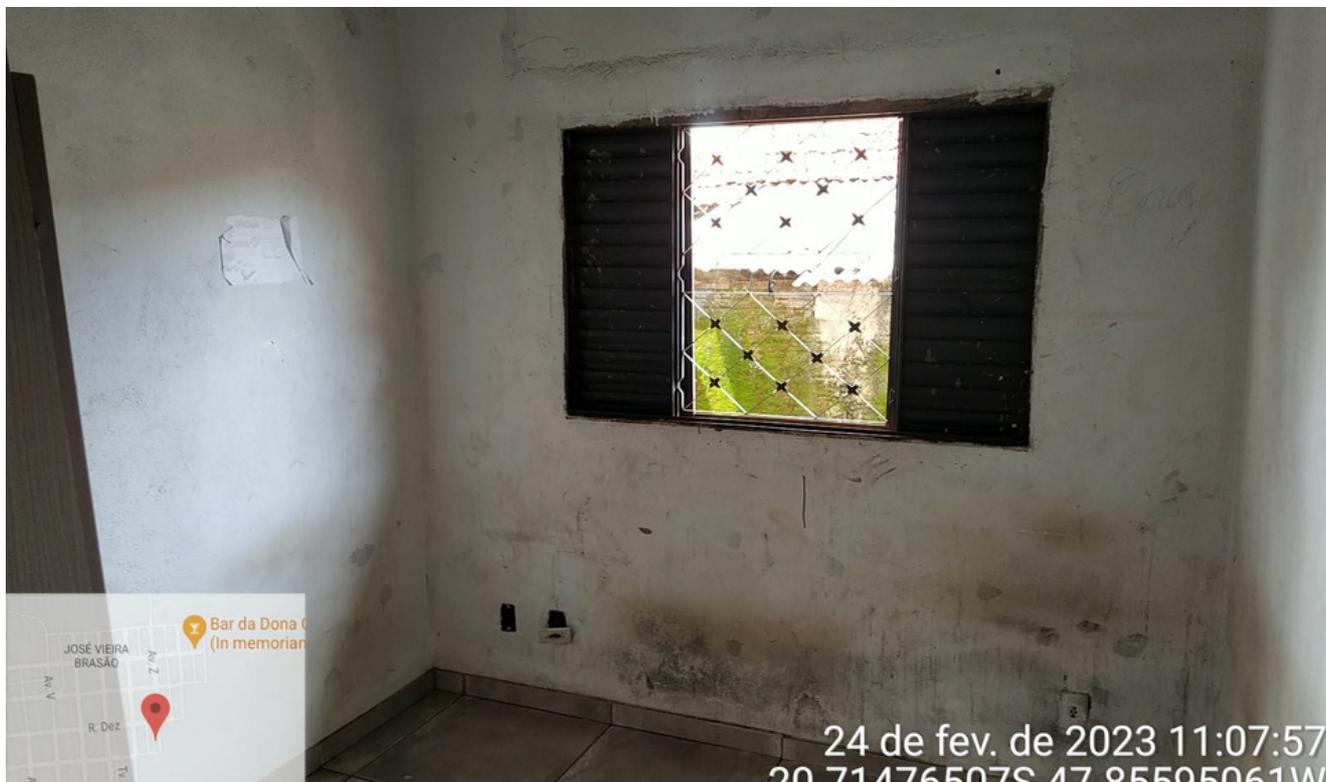
IMG18 - Cômodo ao lado do dormitório. Na foto, destaca-se, novamente, a presença de instalação elétrica expostas, sem proteção.

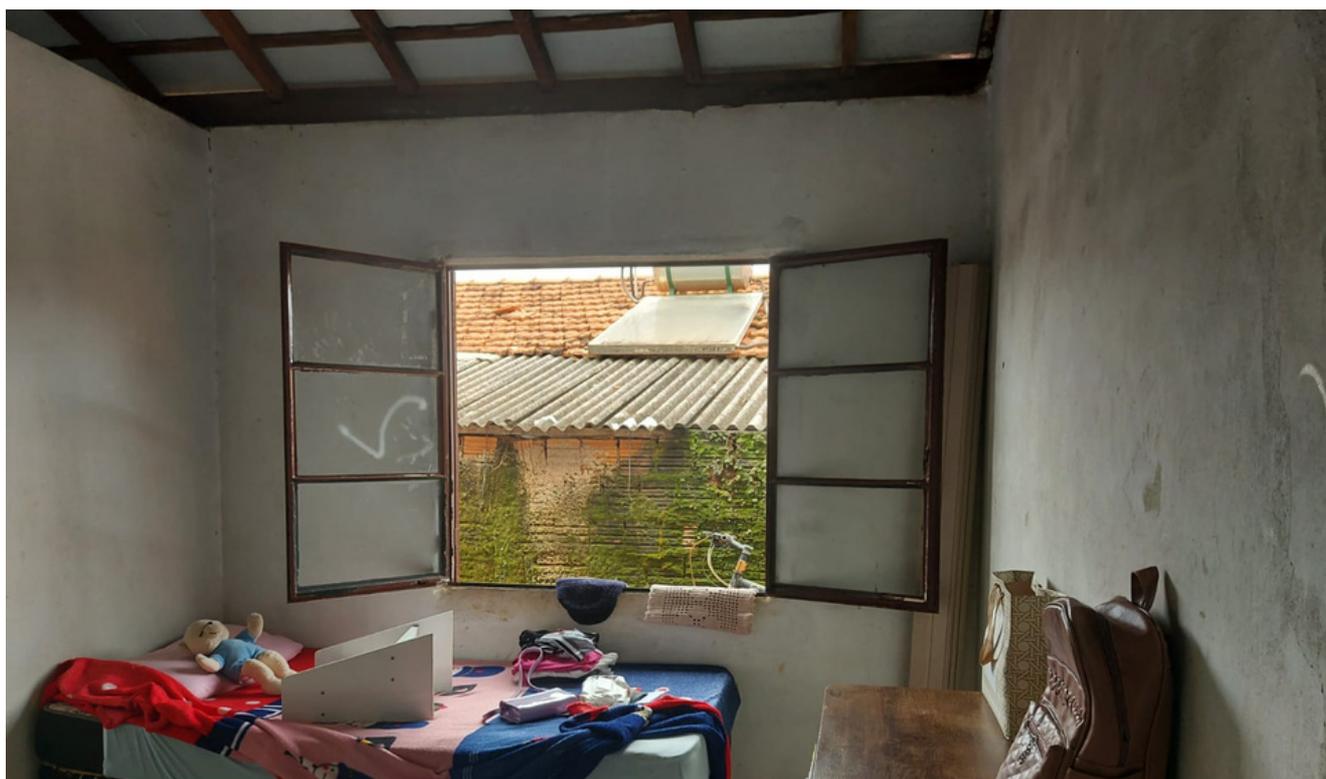
IMG19 - Dormitório da filha mais velha. Na foto, destaca-se a ausência de forro no ambiente. O cômodo também não possui porta, apenas o batente.

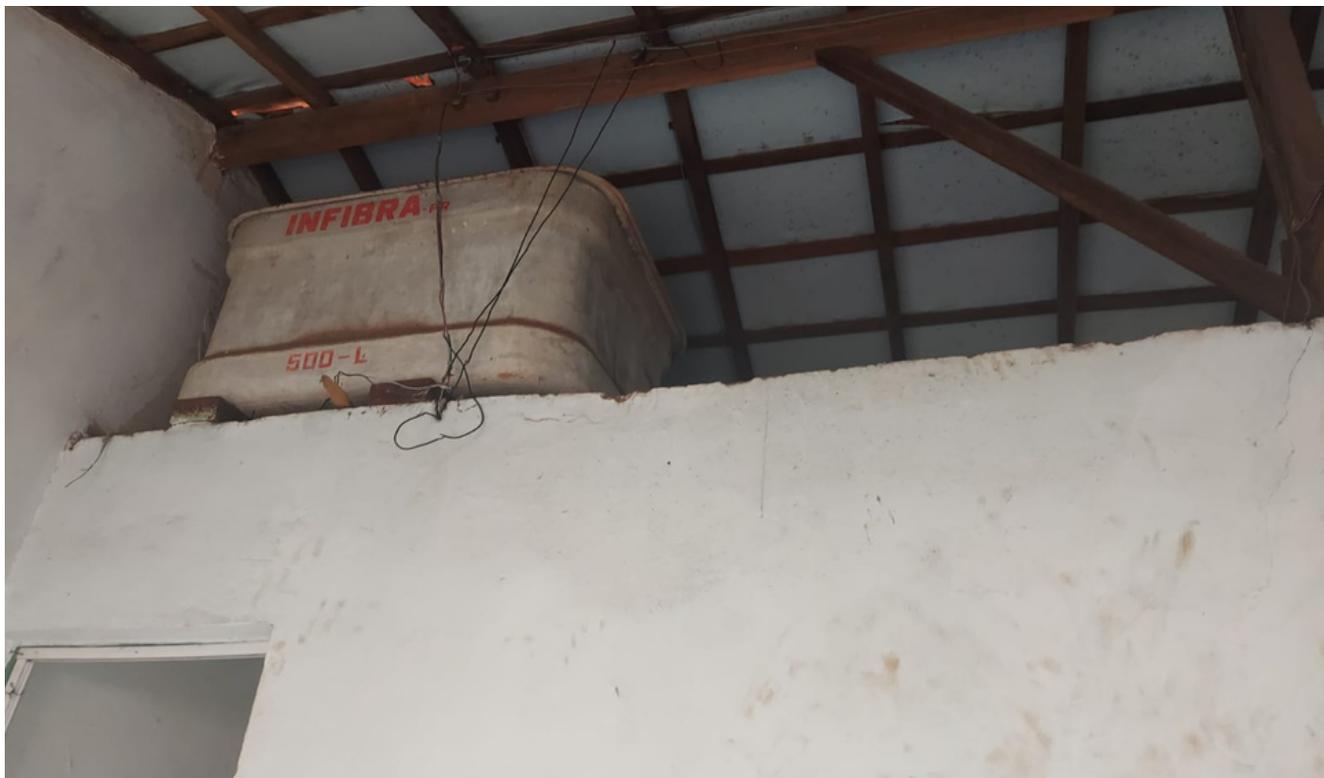
IMG20 - Dormitório da filha mais velha. Na foto, destaca-se o reservatório de água, sustentado por vigas de madeira sobre a alvenaria. A olho nu, é possível deduzir tratar-se de um reservatório de amianto, que teve seu uso PROIBIDO, por ser nocivo à saúde.

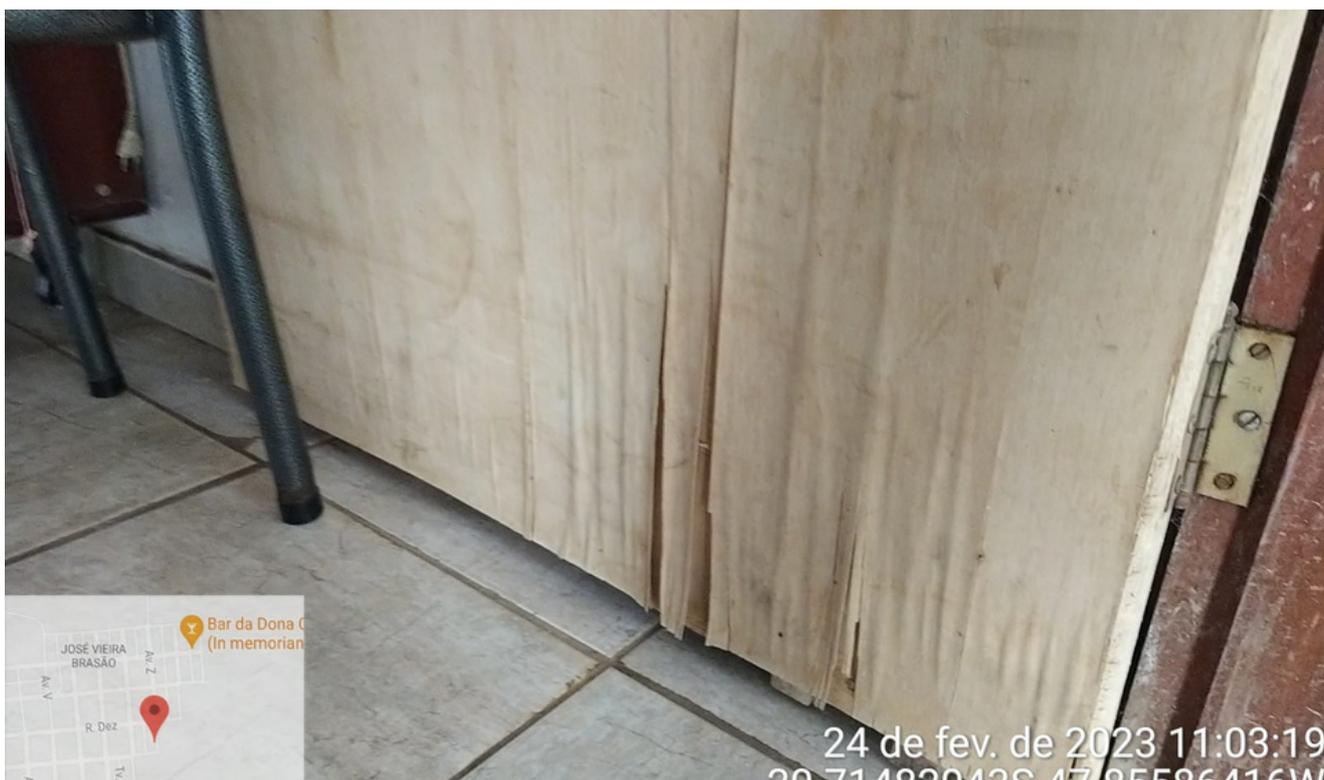
IMG21 - Dormitório da filha mais velha. Na foto, destaca-se a deterioração da porta de MDF, provavelmente resultante do contato recorrente com água.

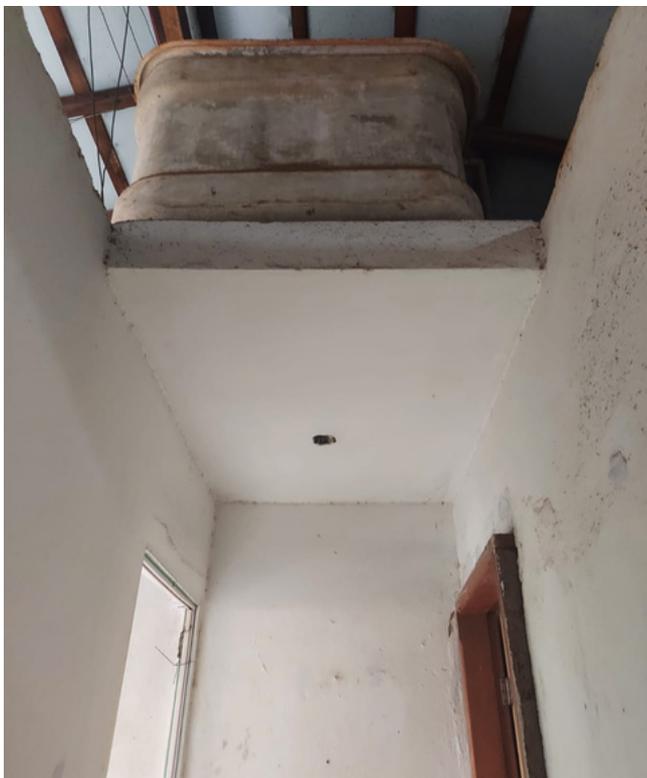
IMG22 - Corredor entre os ambientes. À direita da foto, nota-se que o batente de madeira da porta para o banheiro encontra-se fora do alinhamento da alvenaria.

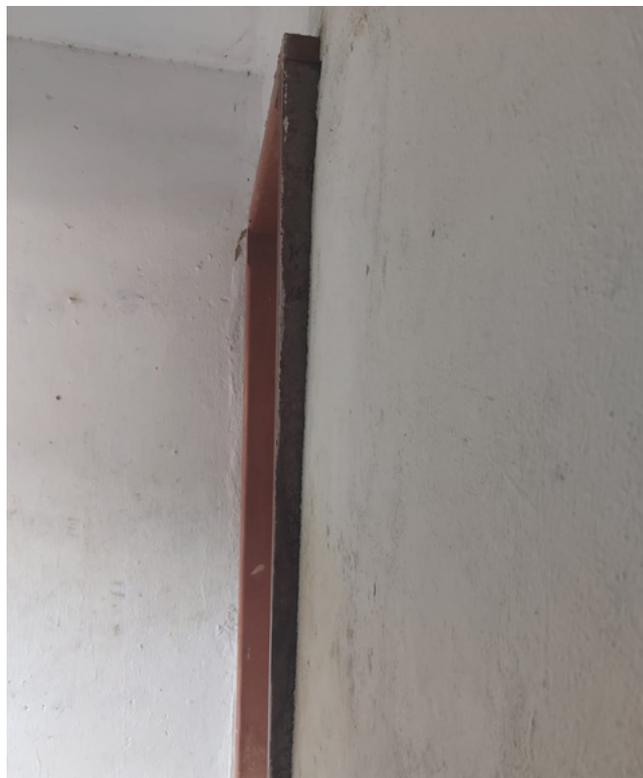
IMG23 - Imagem aproximada do deslocamento do batente.

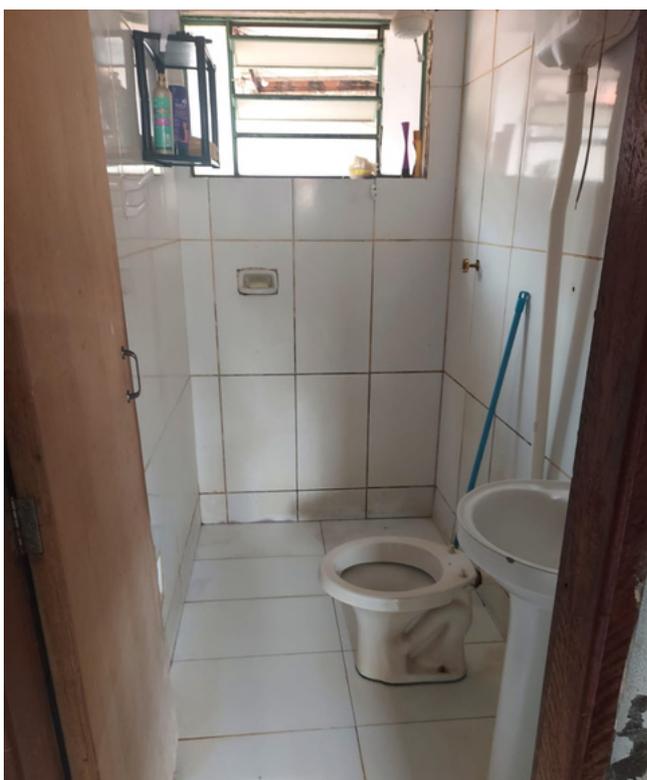
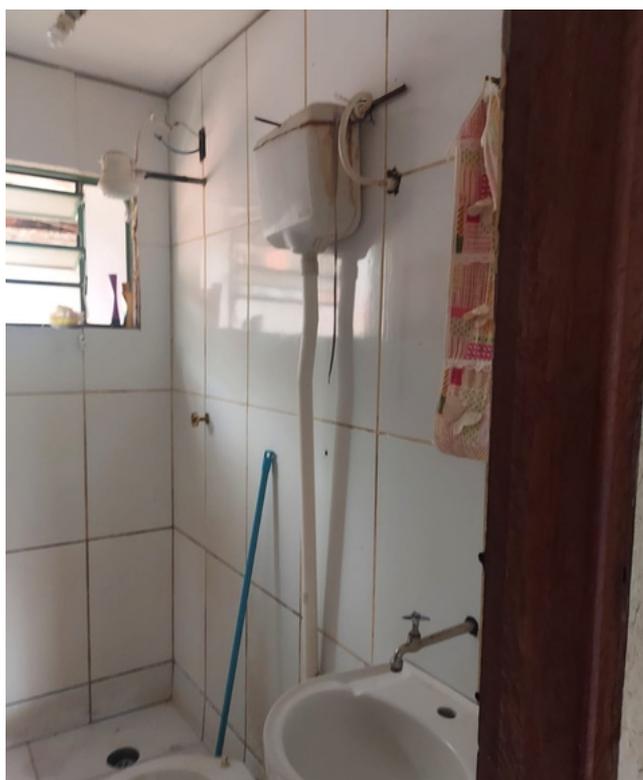
IMG24-25 - Banheiro da residência. Pelas fotos, é possível evidenciar que trata-se de um ambiente sem acessibilidade, sem acessórios básicos (como o assento do vaso sanitário) e sem acessórios de segurança (como barras de apoio).
