PREFEITURA MUNICIPAL DE ORLÂNDIA

SECRETARIA DE INFRAESTRUTURA URBANA

RELATÓRIO FOTOGRÁFICO

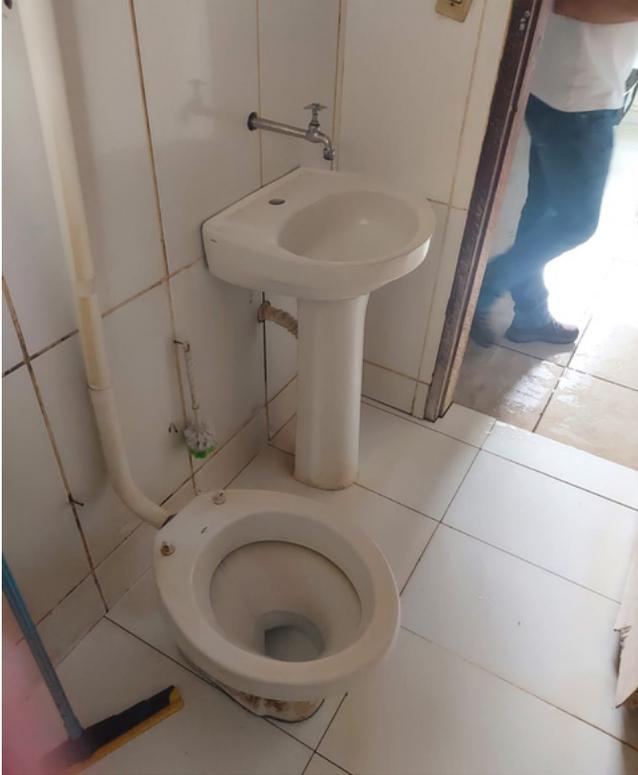
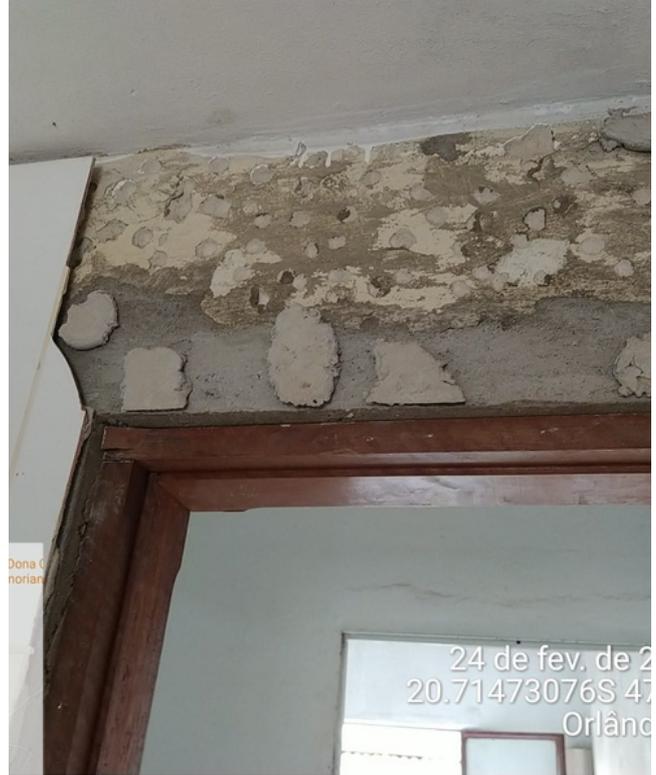
IMG26-27 - Banheiro da residência. Na segunda imagem, nota-se que parte do revestimento cerâmico está ausente, sendo possível deduzir que as placas foram assentadas incorretamente, ou seja, há o risco que mais placas se destaquem do argamassa de assentamento.

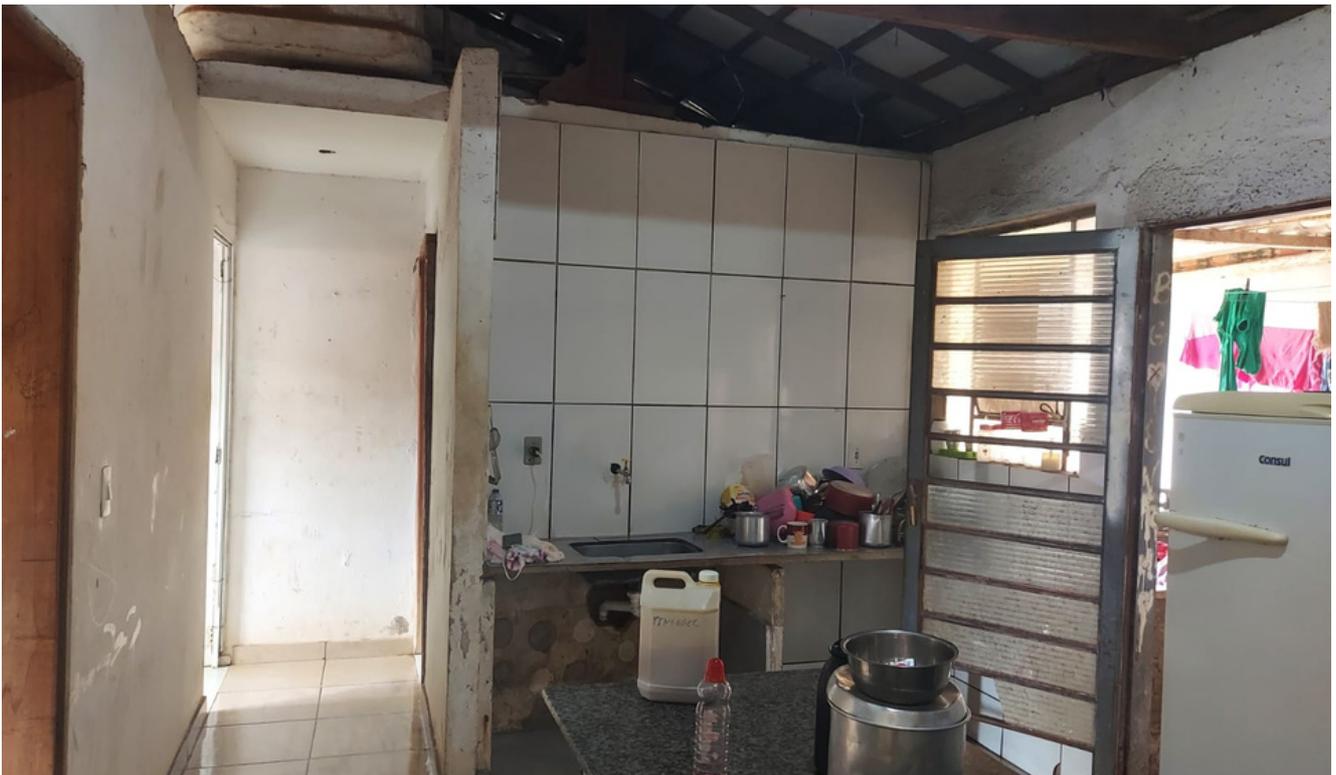
IMG28 - Cozinha da residência. Pela foto, pode-se notar a precariedade do ambiente: o cômodo não possui forro; há a presença de mofo e destacamento da pintura nas paredes; o fechamento de vidro da esquadria de ferro da porta encontra-se danificado; algumas regiões não possuem o assentamento de revestimento cerâmico.

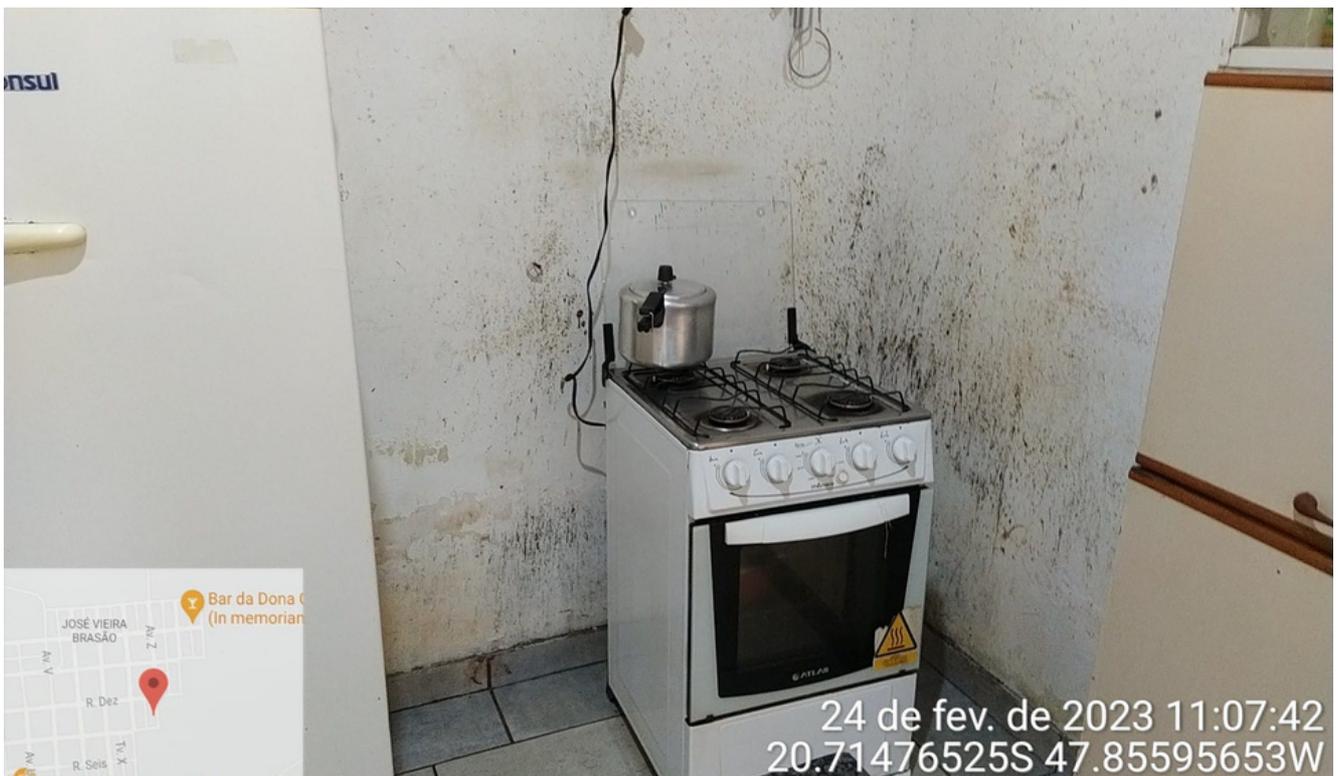
IMG30 - Cozinha da residência. Aqui, destaca-se novamente a presença de fiação exposta.

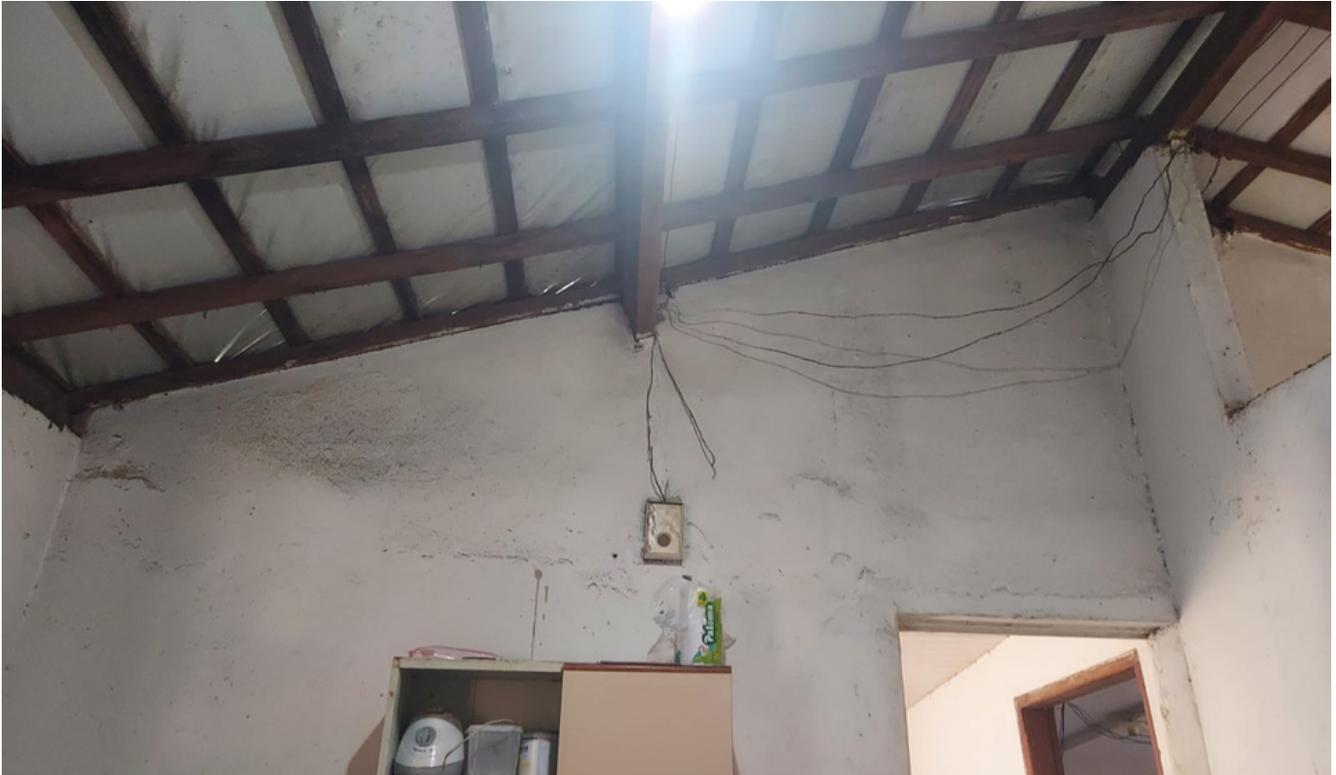
IMG31 - Cozinha da residência. Aqui, destaca-se novamente a presença de fiação exposta.

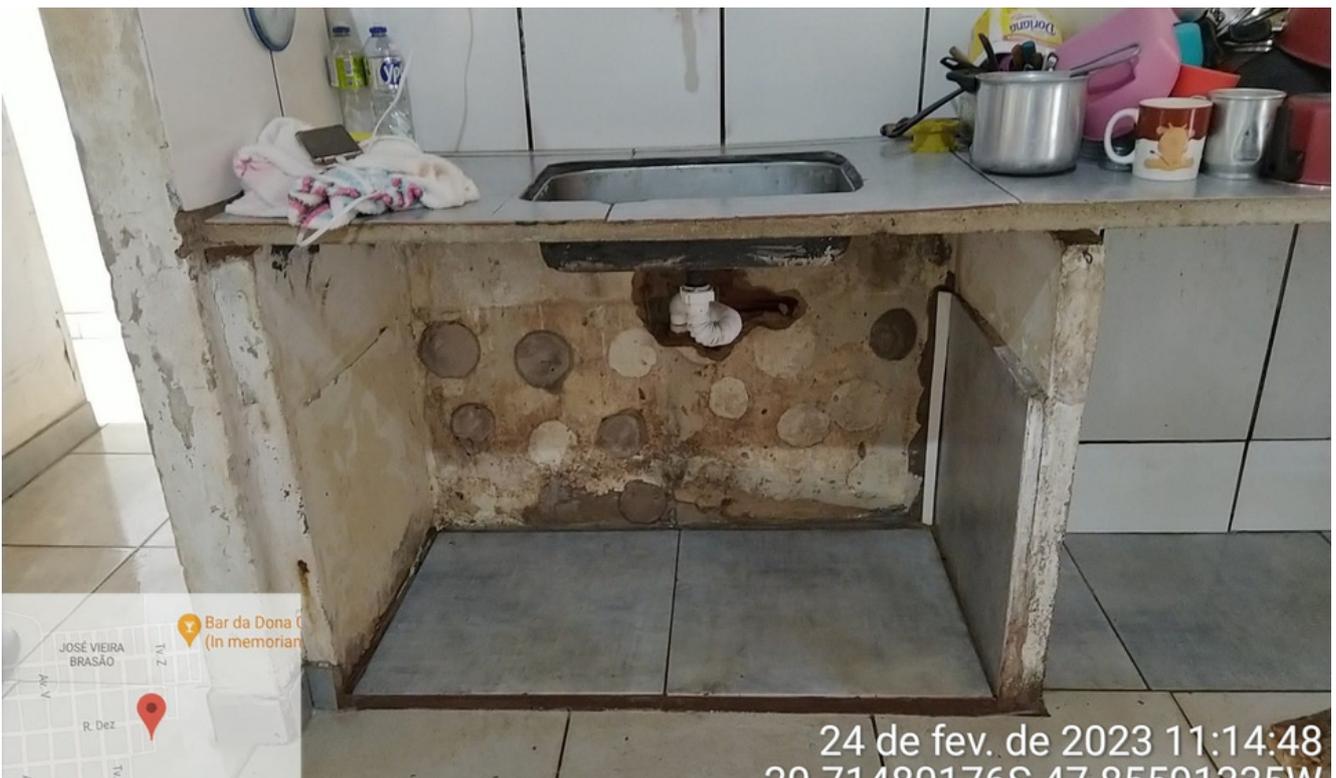
IMG32 - Cozinha da residência. Pela foto, nota-se que o balcão da pia não possui sustentação, podendo ceder durante o uso.

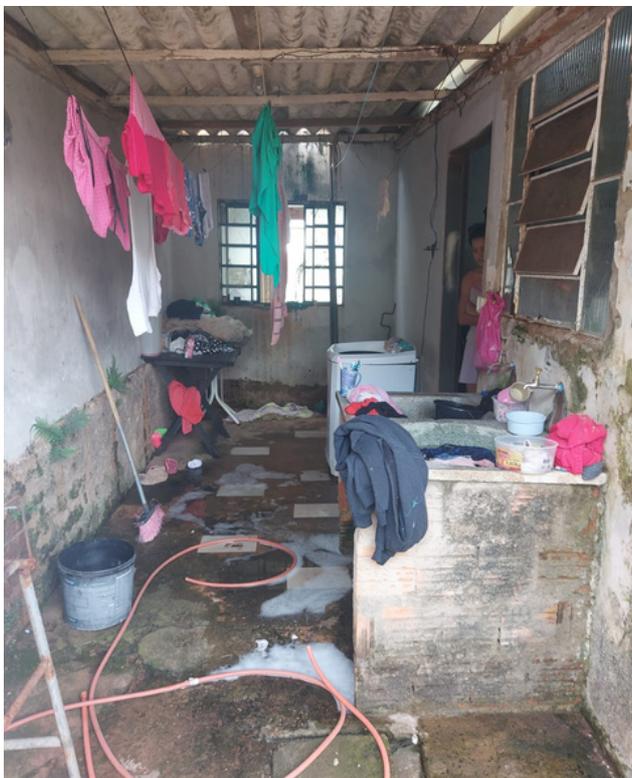
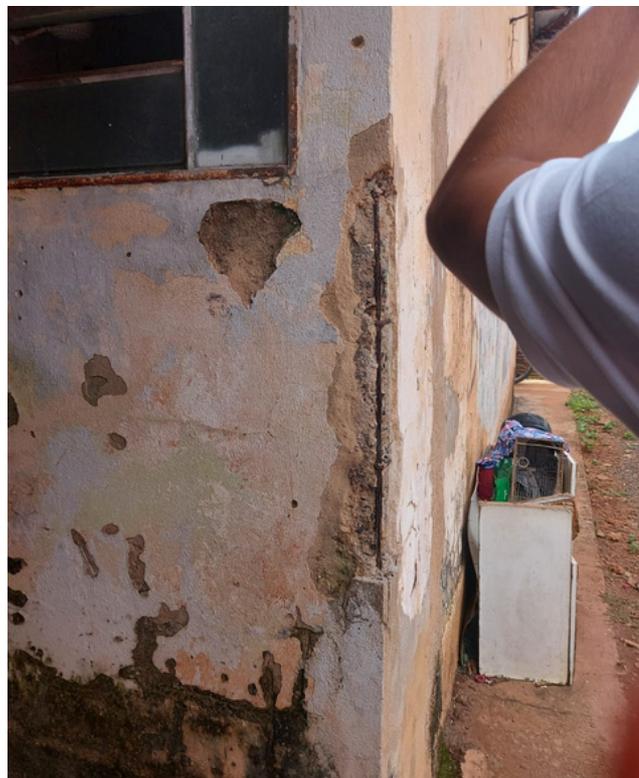
IMG33-34 - Área de serviços. O ambiente possui uma cobertura improvisada, sem segurança e que não cumpre plenamente a função de impedir a entrada de água das chuvas no ambiente. Ainda que se trate de uma área molhada, não possui revestimento cerâmico, facilitando a infiltração de água nas paredes, especialmente junto ao solo. A fiação do ambiente encontra-se exposta. Na segunda foto, nota-se que parte da armação da estrutura está exposta, sujeita a corrosão.

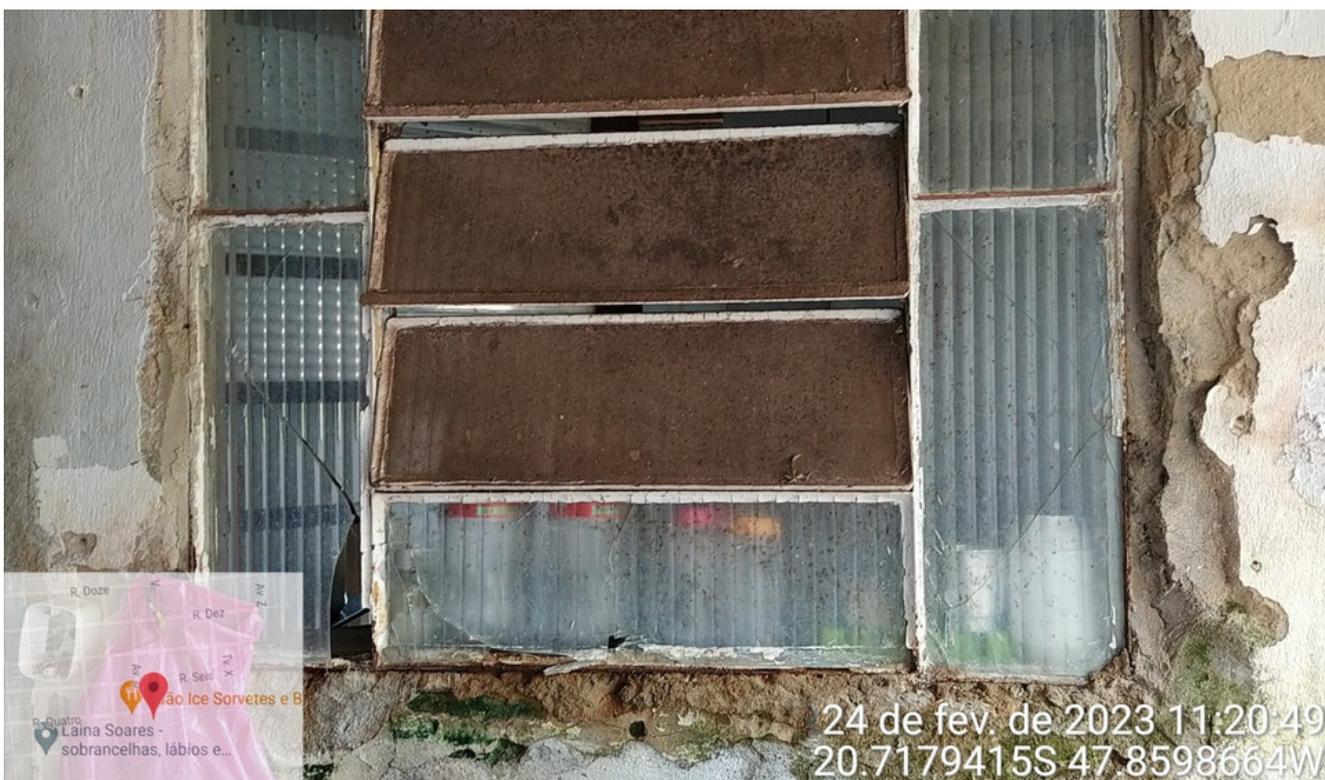
IMG35 - Área de serviços. Pela foto, pode-se notar que o vão para encaixe da esquadria foi aberto incorretamente, e que o revestimento da alvenaria foi danificado durante o processo.

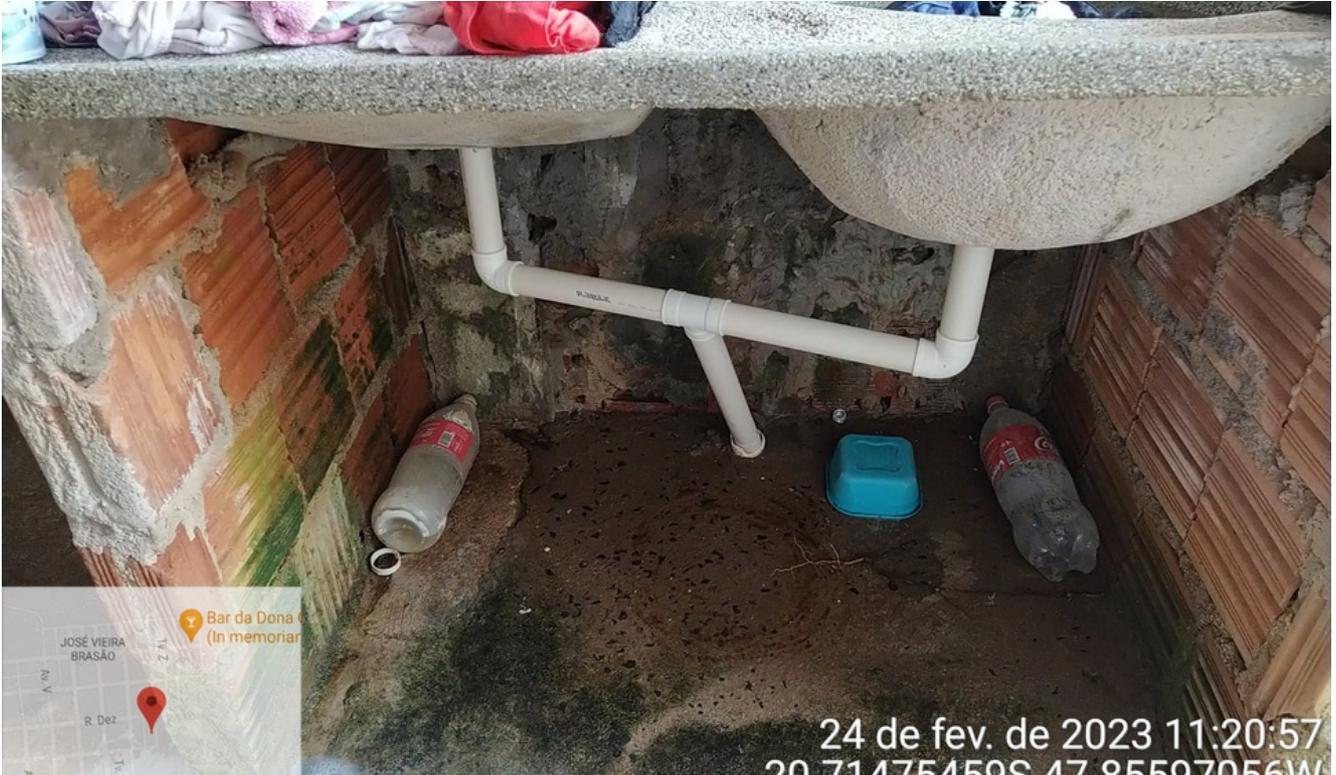
IMG36 - Área de serviços. Aqui, nota-se que a instalação da tubulação da pia foi instalada incorretamente. Além disso, devido à ausência de revestimento impermeável, há a presença de mofo, decorrente da infiltração da água que acumula-se no local.

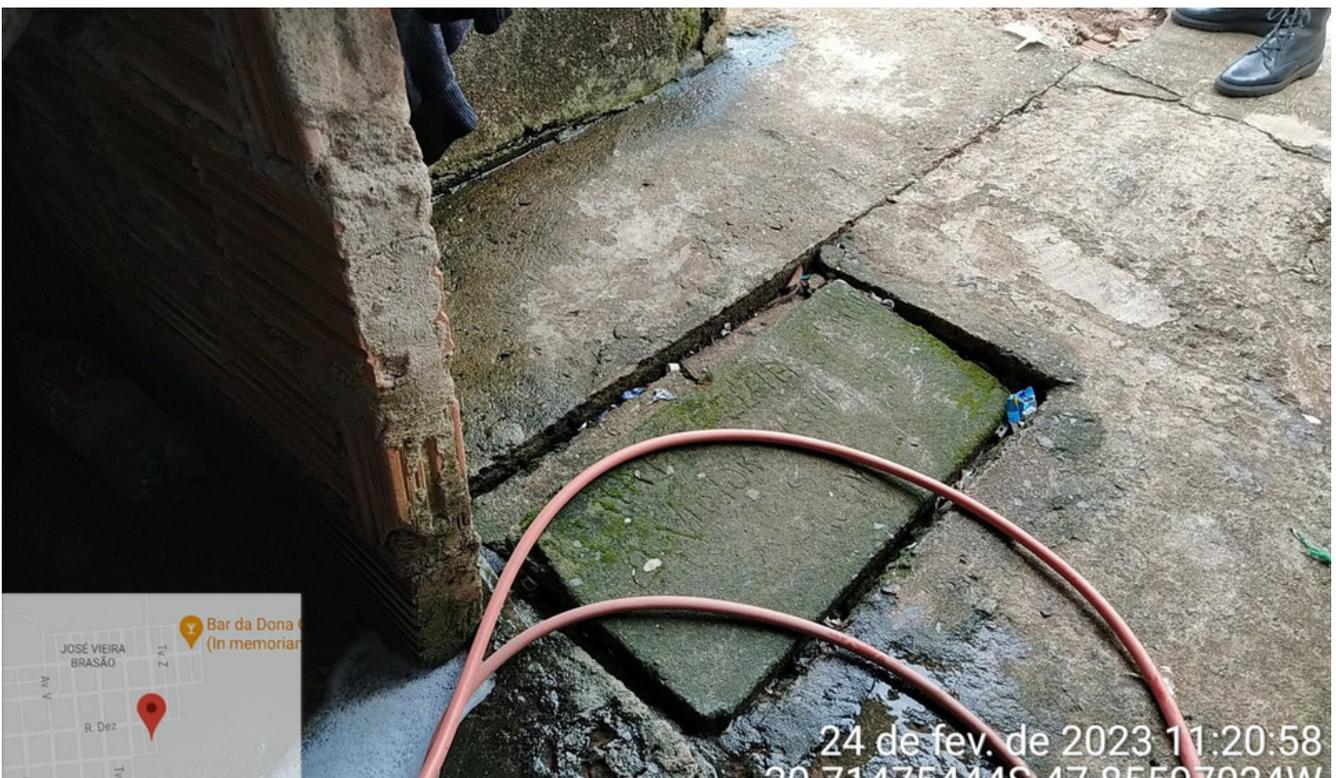
IMG37 - Área de serviços. Caixa de passagem de esgoto com fechamento solto, possibilitando a entrada de insetos e animais peçonhentos e transmissores de doenças.

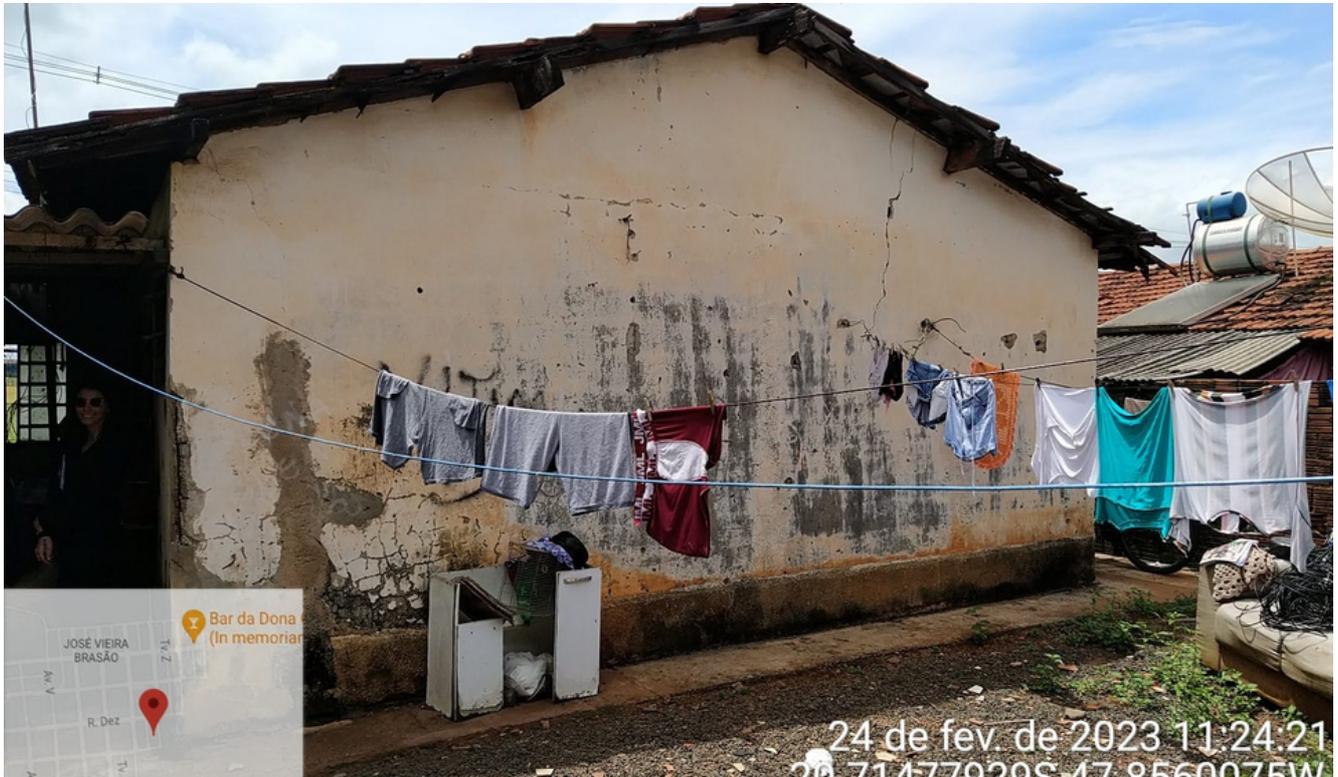
IMG38 - Fachada posterior da residência. Na foto, pode-se notar o destacamento do revestimento e deterioração da pintura.

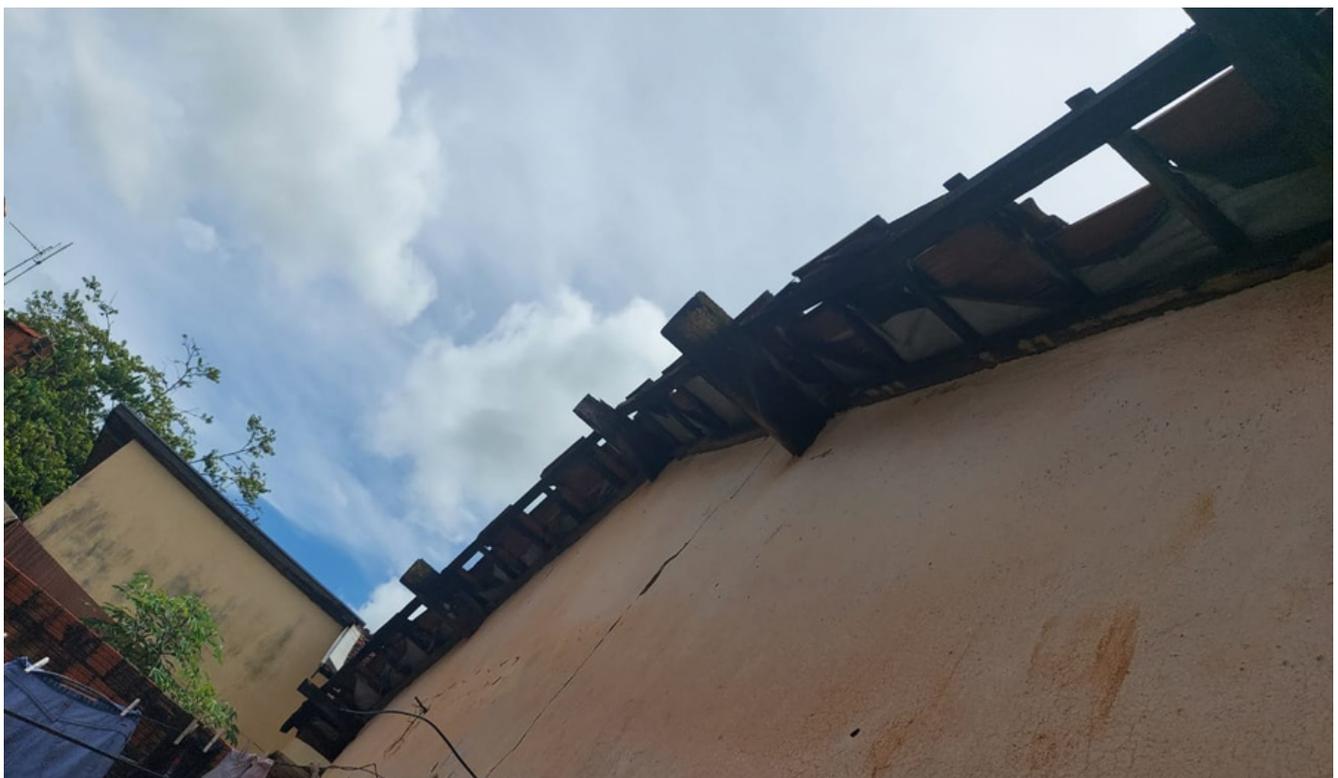
IMG39 - Fachada posterior da residência. Na foto, evidencia-se o mau estado da cobertura, onde parte do telhamento do beiral está ausente ou danificado.

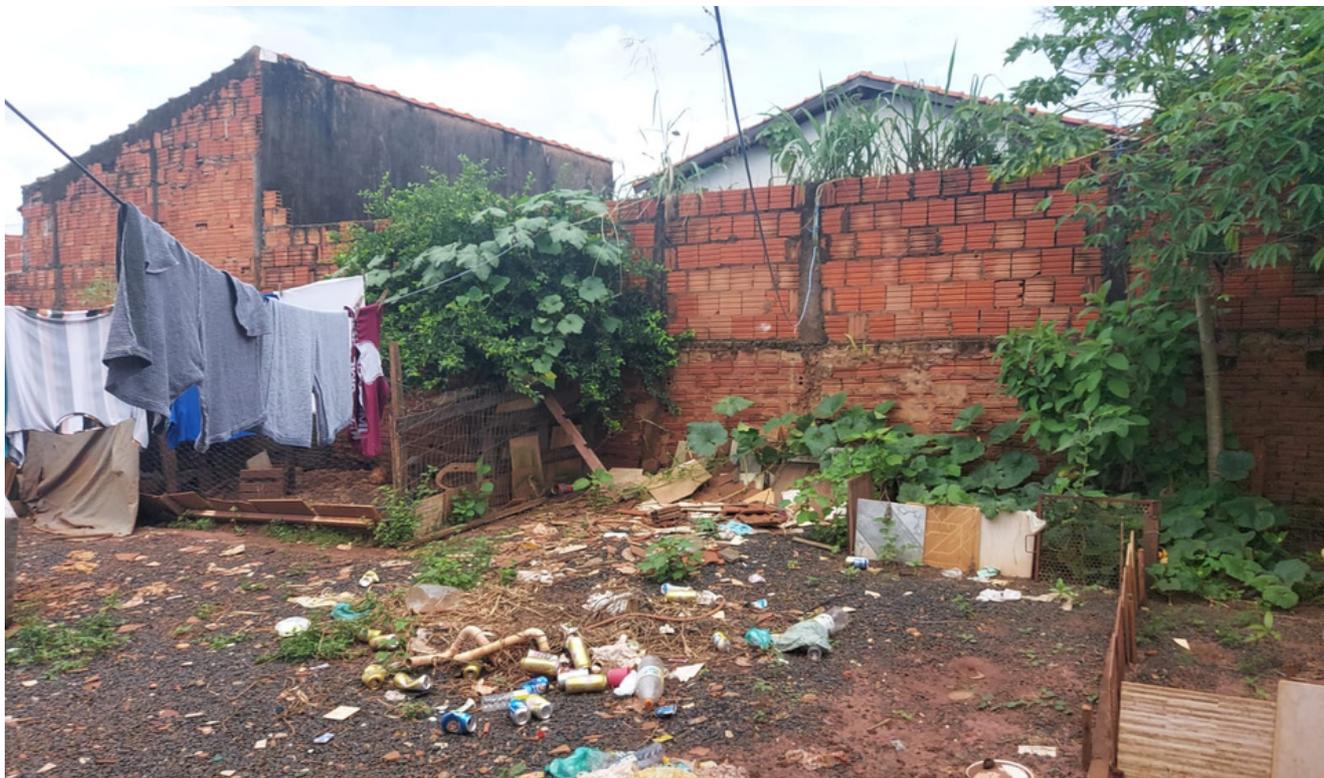
IMG40 - Recuo posterior do lote. Os muros que delimitam o lote estão locados nas áreas dos lotes vizinhos, sem revestimento na face que defronta a residência em estudo. No local, há a presença de um pequeno galinheiro e de uma pequena horta, além de entulho.

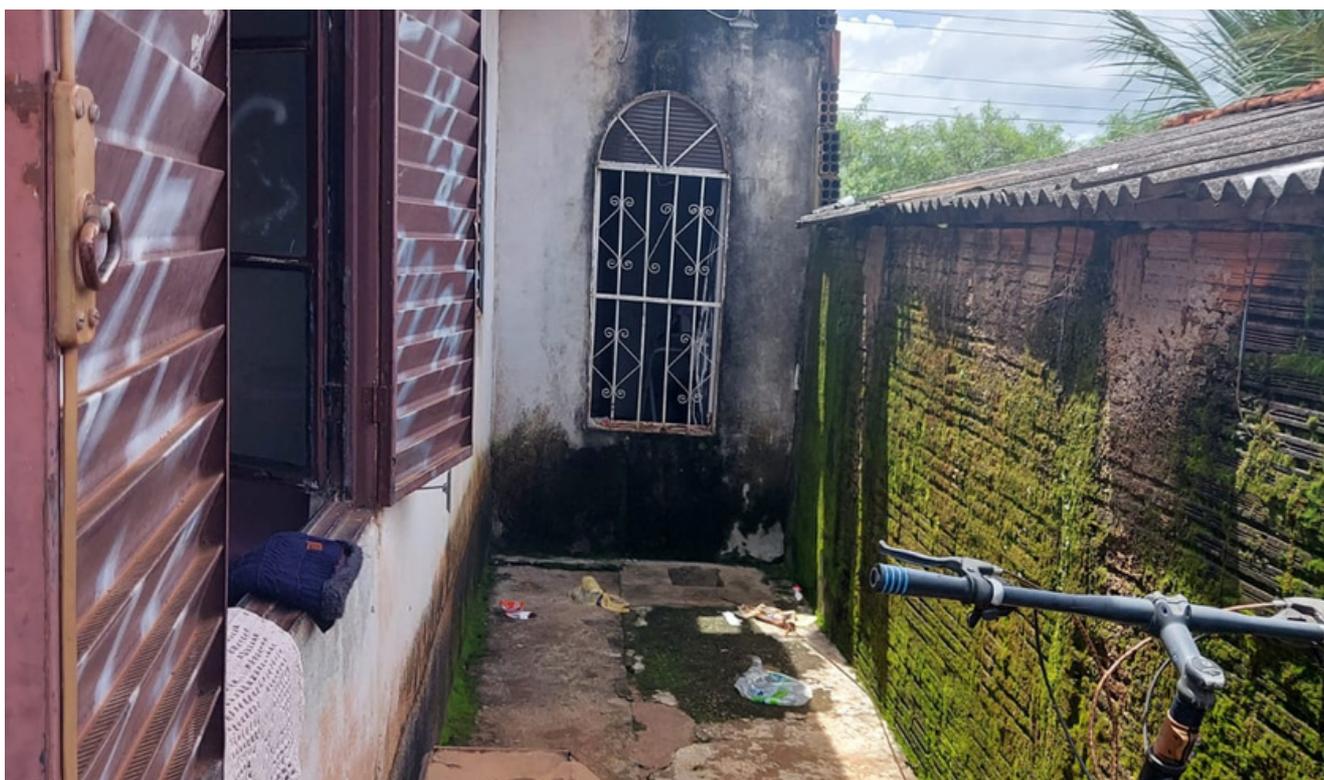
IMG43 - Recuo lateral. Na foto, destaca-se a presença de uma grande quantidade de mofo na face do muro vizinho que defronta o recuo.
